普宁军埠楼房装修作业“8·4”一般高处坠落事故调查报告

普宁市人民政府事故调查组

2025 年 9 月

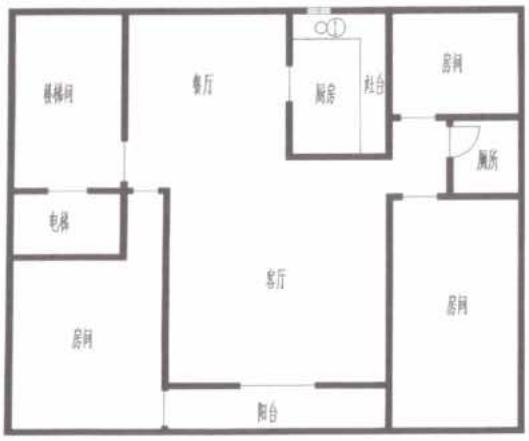
图1：事故现场平面图

杨庆隆在建住宅6层半，坐北朝南。事故现场位于第四层厨房。第四层入门为餐厅，餐厅东侧为厨房。厨房内靠北墙和东墙为灶台，厨房北墙有一扇窗户，仅安装了窗框，未安装窗扇及玻璃，窗户内侧为洗碗池，洗碗池上方搭有木板，木板上有一个塑料桶，旁边有一把锤子、一块布和两块瓷砖。

事故直接原因是在建住宅第四层施工现场的窗口未采取安全防护措施[15]，缺失防护栏杆，未采用密目式安全立网或工具式栏板封闭[16]，王伟权在洞口临边作业施工时未佩戴安全带、安全帽[17]等劳动防护用品，失足从高处坠落死亡。
