普宁纺织印染环保综合处理中心联发服装洗染有限公司“1·14”一般机械伤害事故调查报告

普宁市人民政府事故调查组

2025 年 5 月

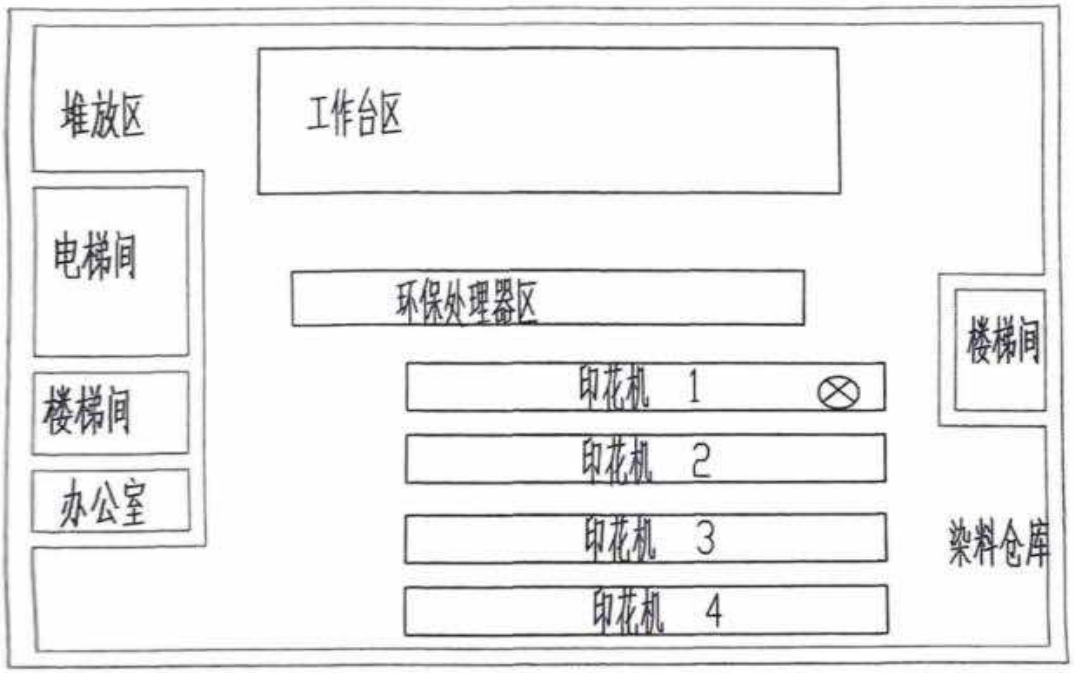
涉事车间布局平面图

涉事车间位于普宁市纺织印染环保综合处理中心内的普宁联发公司 6 楼，车间中央为环保处理器区，东侧从北到南是堆放区、电梯间、楼梯间、工厂办公室，北侧是工作台区，西侧是楼梯间及燃料仓库区，南侧是四台平网印花机呈南北并列布置。

南侧第一台平网印花机的东侧的进布段可见其上有多个布料传送卷轴，在其中一个传送卷轴上及其附近可见血迹分布。

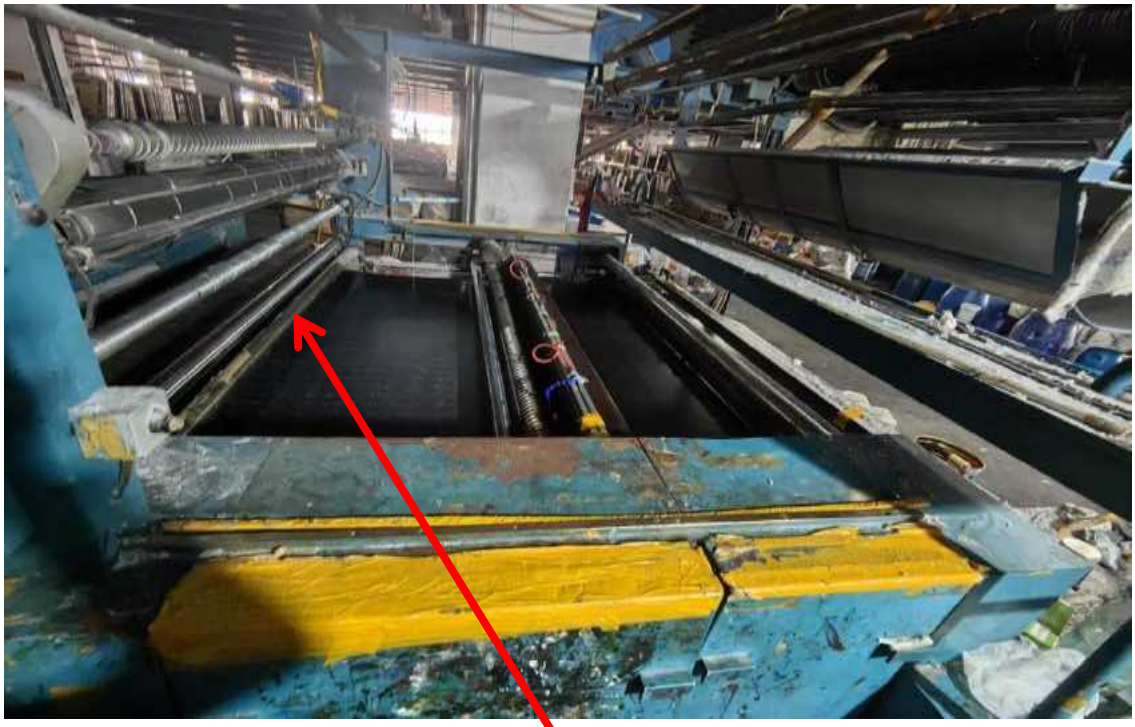
涉事平网印花机

涉事设备名称：01 号平网印花机，机器编号：HS-86226P，出厂日期：2014 年 09 月，技术参数：印花速度 5 米/分钟，印花宽度 1.9 米。

01 号平网印花机主要组成部分：1、印花台板、2、网版系统、3、刮印系统、4、给浆系统、5、烘干装置、6 控制系统。**事故发生在印花台板部分。**

吴建华将身体探入运行中的印花台板区域，导致右手被卷入印花机传送导带与压布辊之间，受到机械挤压伤害。此时，在01号平网印花机中段位置进行维保作业的孙红星听到印花机前段传来一声尖叫，随即起身观察，发现吴建华被压呼叫情况，立即按下印花机的急停按键，停止印花机运行。孙红星发现吴建华的右手被卷入印花机传送导带与压布辊之间，脸部被挤压在传送卷轴边上，身体一动不动，立即呼叫周边人员展开救援。

吴建华返回印花台板区域寻找物品，擅自将身体探入维保作业运行中的印花台板运行区域，导致右手被卷入印花机传送导带与压布辊之间，造成胸部受压迫导致死亡。

孙红星在进行设备维护保养过程中，未确保在需要不停机维护的情况下采取适当保护措施[12]，未确保生产设备需要维修的部位处于安全状态[13]。

1.普宁联发公司要严格落实安全管理制度和生产设备操作规程的执行，加大对生产设备的隐患排查力度，加强对工厂员工的培训教育，确保员能够熟悉掌握本职工作所需的安全生产知识，严格遵守操作规程要求，防止类似事故的发生。公司主要负责人和安全管理人员要切实做好夜间作业的安全管理，定期或不定期对生产车间开展安全巡查，及时消除安全事故隐患。此外，公司要加强对设备维护保养项目承包方的安全管理，督促承包方严格履行安全生产主体责任，安排安全管理人员定期巡查承包方作业行为，发现违规操作立即叫停整改。
