鼎湖永安珠肇高铁高肇段 GZSG-3 标项目
“3·28”一般高处坠落事故调查报告

编制单位：鼎湖永安珠肇高铁高肇段 GZSG-3 标项目“3·28”一般高处坠落事故调查组

编制日期：2025 年 10 月 22 日

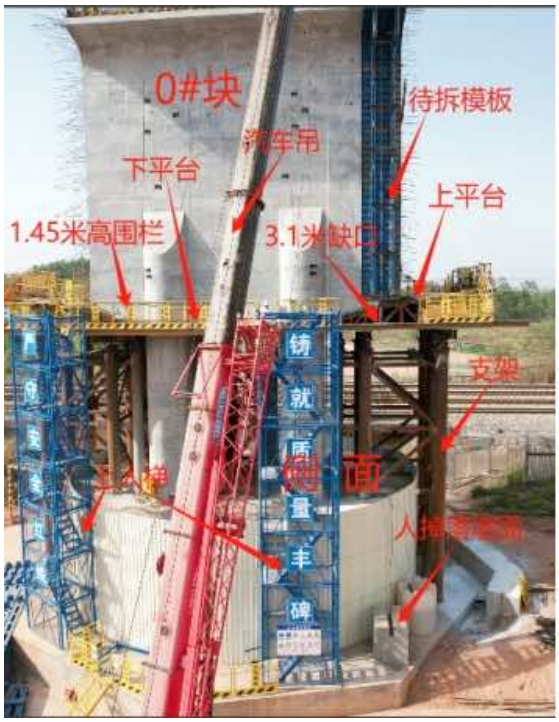
图一 176#墩正、侧面图

事发点位于肇庆市鼎湖区永安镇恒丰路（西江特大桥北端），即涉事项目内（108+108）mT 构转体梁工程 176#墩。该转体梁工程采用挂蓝悬臂浇筑+转体，176#墩为转体墩，转体连续梁沿铁路方向挂蓝对称悬臂浇筑形成 T 构，随后 T 构顺时针转体 300 转动到位。176#转体墩高为 13.50 米，桥面高为 26.8 米，0#块长度为 14 米，桥面宽度为 11.8 米。

现场勘察发现，待拆钢模板尺寸为 1.8×1.6×11.54 米，因其尺寸较大，待拆钢模板位置的安全防护栏杆被临时拆除，存在约 3.1 米的缺口，缺口处平台距离地面的高度为 12.95 米，正对缺口处

的地面有一个长 2 米宽

1.45 米、高 1.65 米的混凝土墩，死者实际坠落高度为 11.3 米（详见图一）。

18 时 35 分许，魏某旺在行经安全防护栏杆缺口处时，未注意脚下情况，踏空导致坠落。王某龙、许某耀、梁某辉三人都忽然听到有人喊了一声，循声看去发现魏某旺脸部朝上躺在离地面约 1.65 米的水泥墩上，其有佩戴安全帽、安全带，身上没有血迹。

魏某旺安全意识淡薄，一是在施工作业过程中未与安全防护栏杆缺口保持安全距离；二是临边作业时未按规定将安全带的挂钩扣在牢固的位置[2]；三是未依法取得高处作业操作证上岗从事高处作业[3]。
