发布机构： 袁州区应急管理局

发文日期： 2025-02-22

袁州楠木江西省宜春昕源花炮有限公司“11•20”一般燃爆事故调查报告

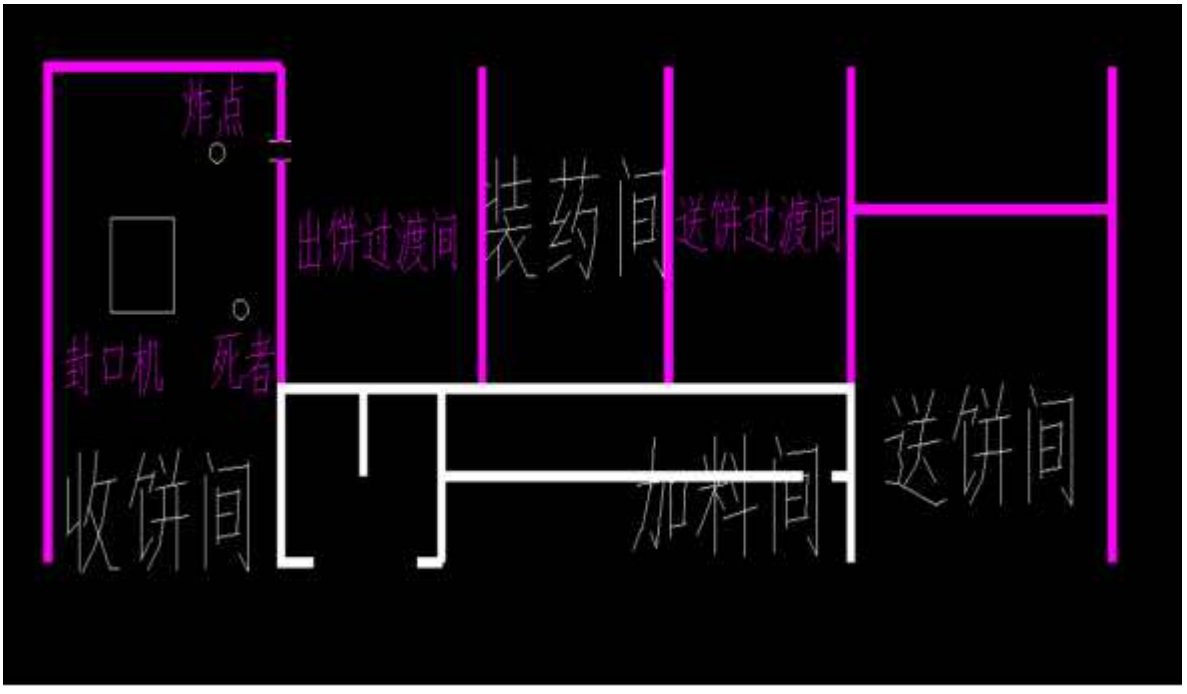
图1：30号爆竹配装封一体机工房布局图

事故发生在30号爆竹配装封一体机工房收饼区，事故导致屋顶部分损坏，爆炸点有一直径约50cm、深度4cm的浅坑，房屋整体结构没有损坏。

收饼区作业人员王*刚使用高压气枪吹扫卫生时，药物粉尘摩擦产生静电，从而引燃烟火药，导致发生燃爆事故。

事故调查组聘请烟花爆竹专家对事故现场进行勘验分析：炸坑位于封口区出饼输送皮带接头处的下方，炸点处的烟火药是输送皮带和药饼掉下的余药。

知识和操作技能的学习，全面了解和掌握自己作业场所和工作岗位存在的危险因素、防范措施及事故应急措施，严格落实岗位安全责任，遵守各项安全生产规章制度和操作规程，切实当好自身安全的“第一责任人”。**五是**对于一厂多线的企业，主要负责人要对全厂的安全生产工作负责，每条线必须明确一名安全厂长具体负责安全管理，同时每条线必须至少配备两名安全员进行现场安全管理。**六是**积极探索配装封一体机收饼区改进措施。更换网格输送带使余药掉落在储水的出饼副机间，或者在出饼副机间增加输送带转弯机架，严格限制烟火药通过皮带和药饼流入1.3级作业区域；在出饼区输送带转角下方砌一个水槽或放置蓄水容器，保证地面没有干的余药；将输送带直行到封口机下装填固引粉，再转弯。
