# 袁州新坊宜春钽铌矿有限公司“10•12”一般坍塌事故调查报告

# 一般坍塌事故调查报告

2025年10月12日，江钨控股集团宜春钽铌矿有限公司运矿车间2号线主平窿溜井放矿斗检修过程中，溜井壁+628m及以上50余t岩石分次坍塌，造成1名员工在振动给矿台板（+606m）清渣作业被困，抢救无效死亡。

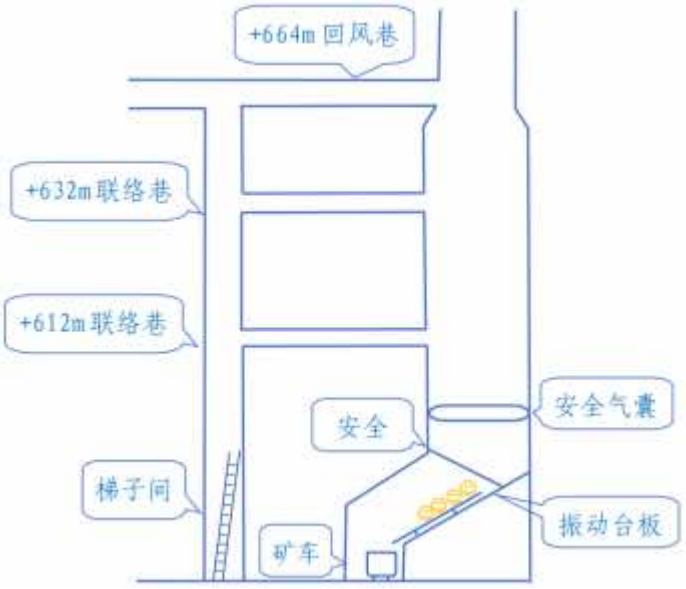
图9 事故前现场示意图　　图10 事故后现场示意图

宜春钽铌矿有限公司运矿车间2号线溜矿井井壁+628m及以上东侧50余t岩石依次坍塌，涉事人员现场应急处置不当。带班班长未果断采取措施，组织职工撤离，因此丧失逃生良机，造成王*彬被困，经抢救无效死亡。

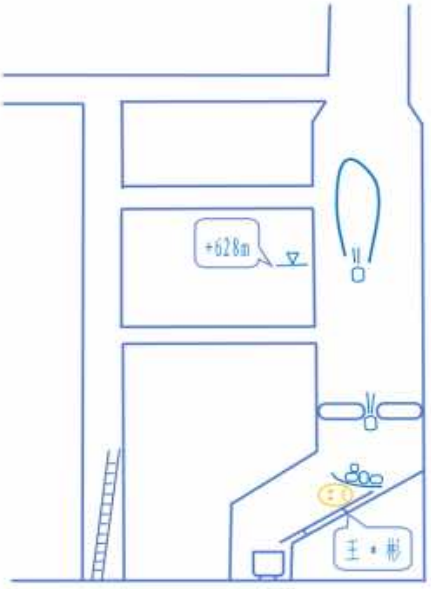
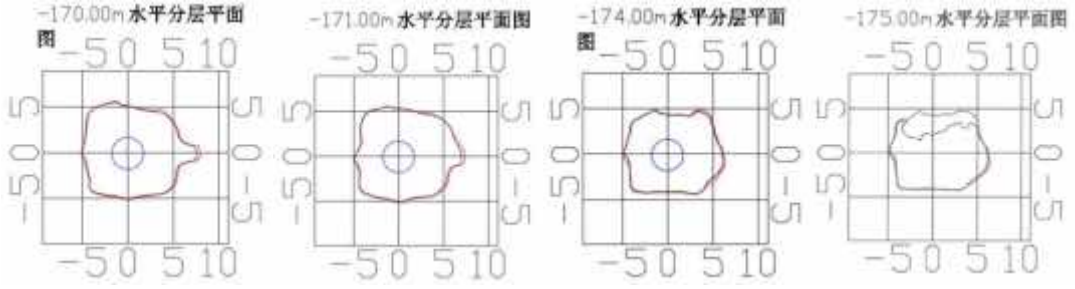
1. 检修作业点安全气囊和安全棚承受力不足，无法承受50余t岩石自20多m高差的冲击势能，造成安全棚垮塌。
