海盐经济开发区（西塘桥街道）“3·7”一般高处坠落事故调查报告

海盐县生产安全事故调查组

2025年4月16日

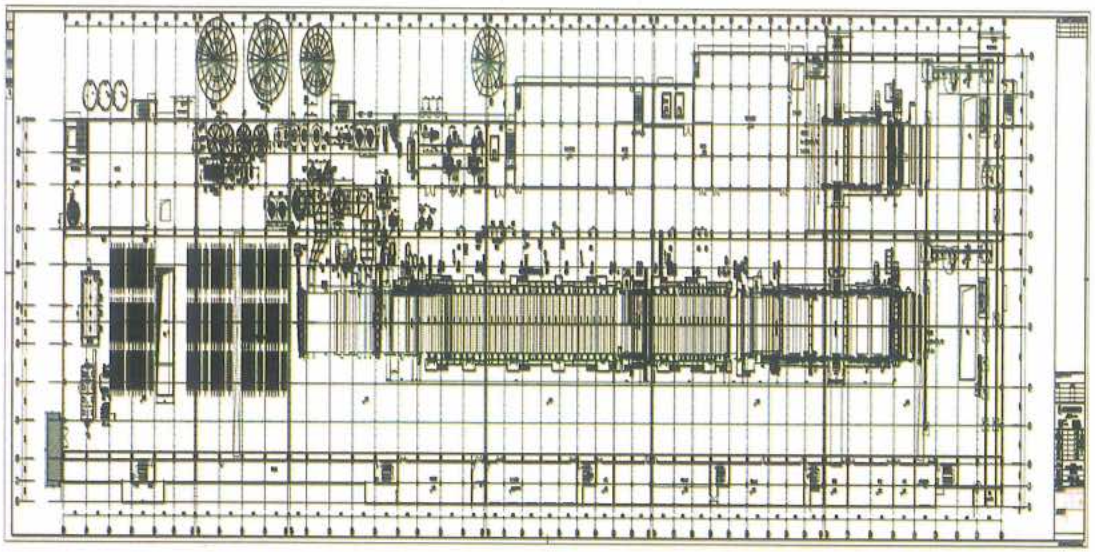
图1

事故发生在PM17车间，该车间共有员工87人，分制浆和造纸两个车间组，每个车间组各分四个班组，分别设甲、乙、丙、丁班组，其中造纸4个班组，每个班组13人，制浆4个班组，每个班组6人。车间内主要设备为一条35万吨高强牛皮卡箱板纸生产线（见图1）。该生产线主要包括复卷机、卷取机、干部、施胶机、网压部（湿部）、完成输送链板机等。

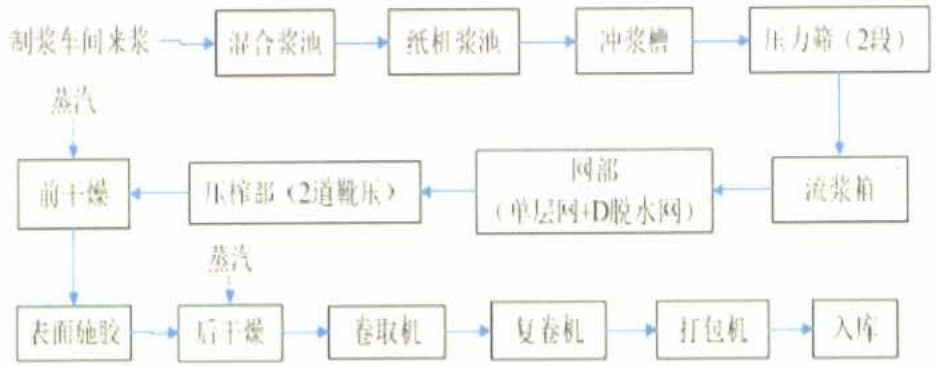
图 2

该设备工艺流程主要包括调浓浆泵、机外白水槽，进入流浆箱上网，经长网成型部成型、两道靴式压榨、干燥、表面施胶、水平圆筒卷纸机卷取，经复卷机分切复卷后，通过

升降机和叉车送至成品库（见图 2）。

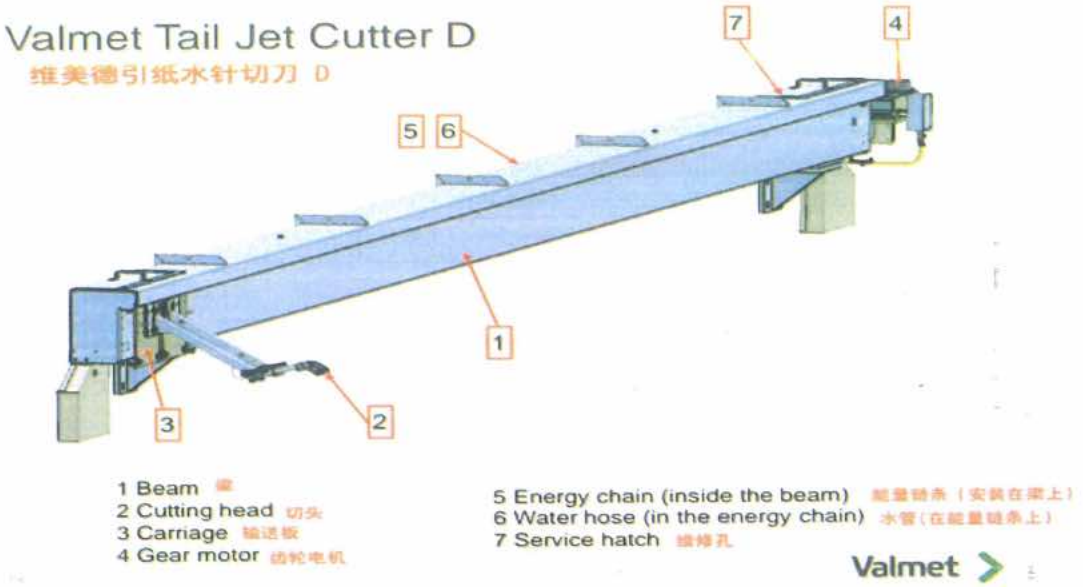
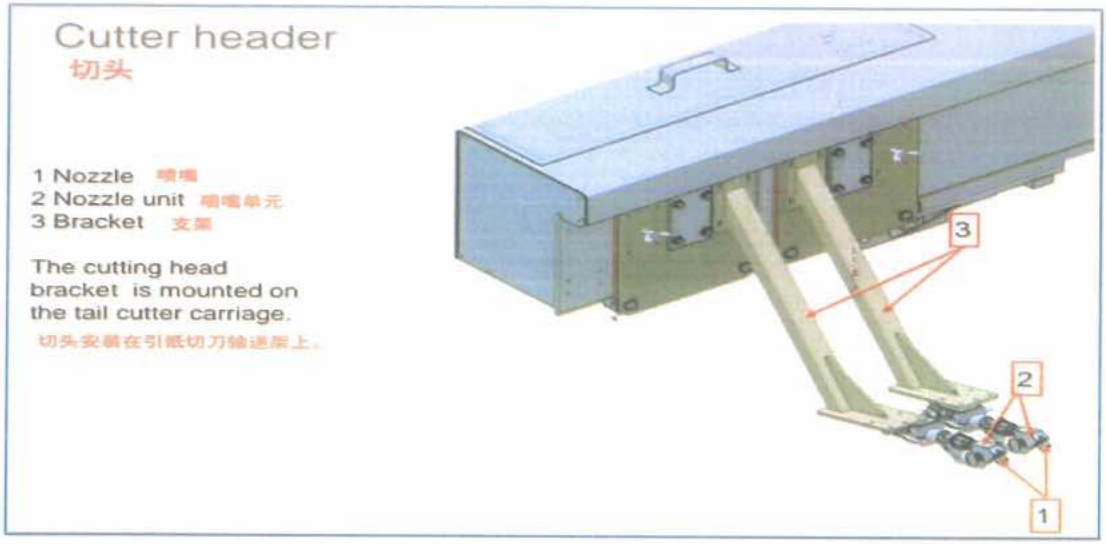
图 3

2025 年 3 月 7 日，山鹰纸业 PM17 车间计划从 8:30-20:00 对车间内设备进行停机检修作业，因前期发现干部工艺段引纸水针切刀支架发生弯曲变形，故本次检修作业内容包含对引纸水针切刀的更换（见图 3、4）。

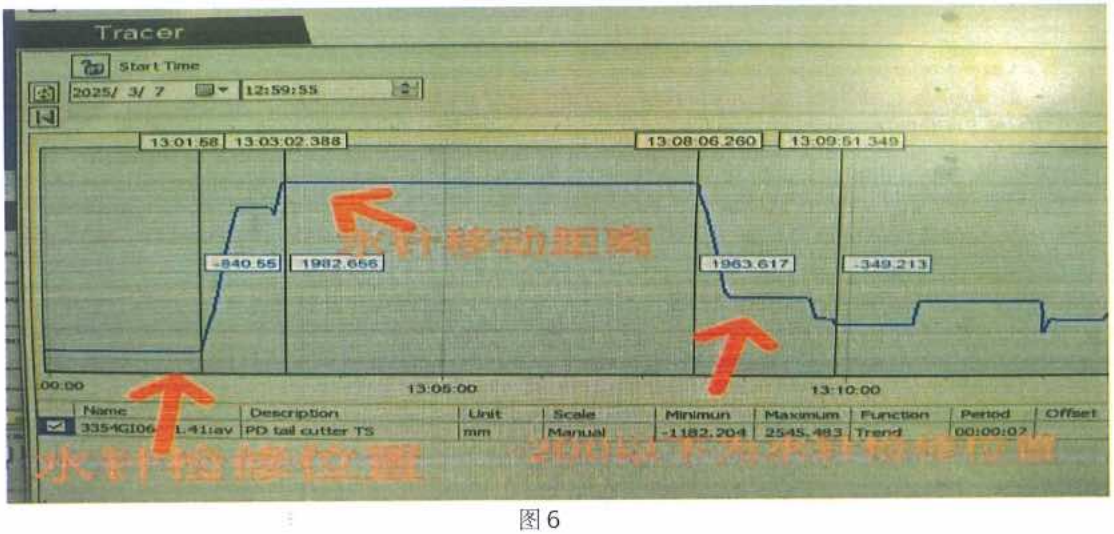
图6

2.通过设备数据显示监控当中李**将引纸水针切刀移动至距维修平台1.98m的位置（见图6）；

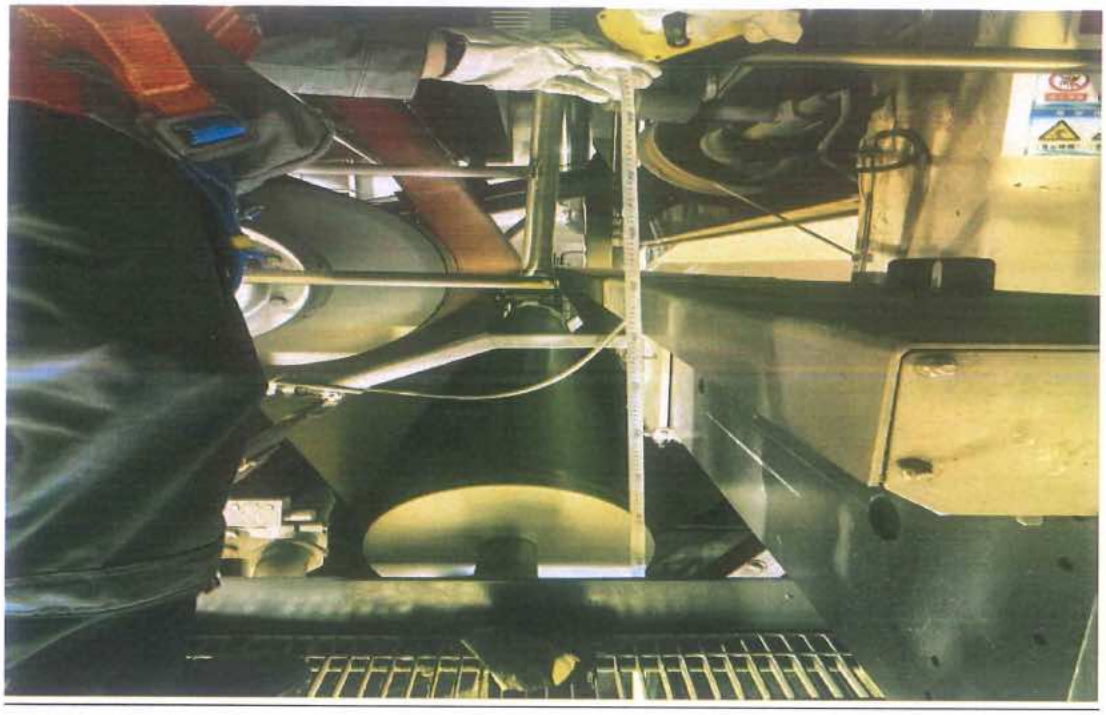
图 11

7.调查人员模拟测量事故发生时引纸水针切刀横梁至施

胶损纸池液面高度约 9.5m（见图 11）；
