柯桥区钱清街道浙江华通健康科技有限公司“7·8”一般机械伤害事故调查报告

绍兴市柯桥区人民政府事故调查组

2025 年 11 月

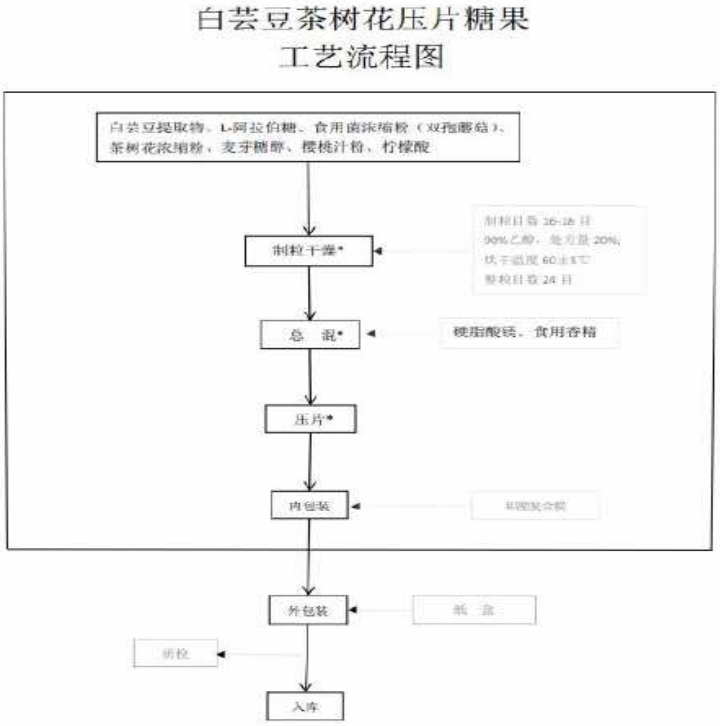
图 1 事发生产工艺流程图

1.事发操作工艺情况。事发工艺主要是对白芸豆茶树花压片糖果进行试生产，具体流程详见图 1。

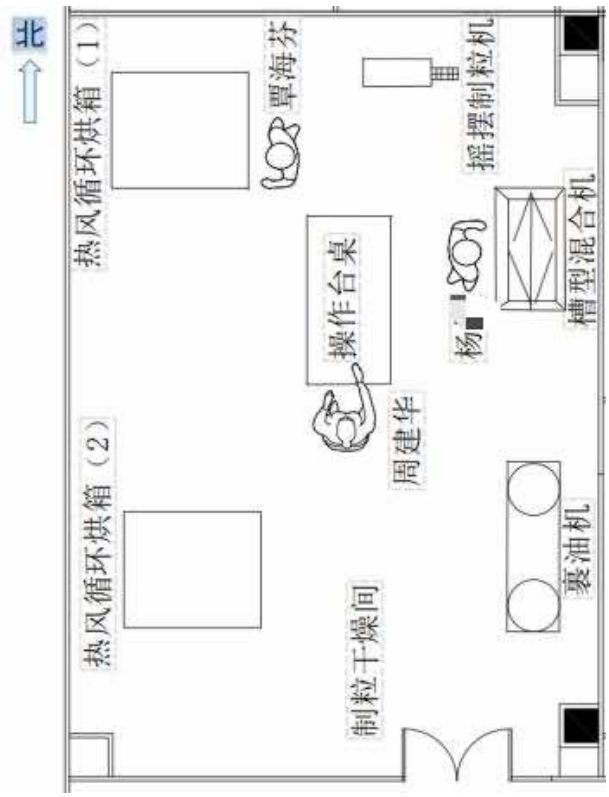
图 2 事发现场人员具体位置

2.现场勘查情况。事发现场位于浙江华通健康科技有限公司生产车间制粒干燥间。经现场测量，槽型混合机槽斗总

高度 98.5 厘米，槽内深度 62.5 厘米，放置于制粒操作间东北角。经询问，事发时杨*面朝槽型混合机站立，其身后是操作台桌，周建华面朝北站立在操作台桌旁，覃海芬面朝西站立在热风循环烘箱旁。具体站立位置详见图 2。
