永定凤城龙岩环森家具有限公司“9•4”一般机械伤害事故调查报告

2025年9月4日16时至18时50分,龙岩环森家具有限公司发生一起机械伤害事故,事故造成1人死亡。

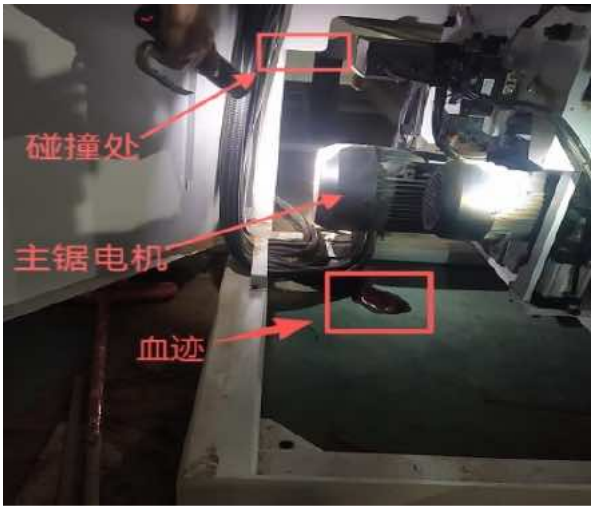
事故涉事设备为数控裁板锯,型号KS-828C,用于板材的裁切、加工,总功率25KW、主锯功率15KW、最大加工尺寸2830mm*2830*90mm

图一 数控裁板锯铭牌

图二 事故现场图片
