辽宁政润建筑工程有限公司“4·29”一般高处坠落事故调查报告

2024年4月29日,位于丹东市振兴区滨江西路江湾工业区,由辽宁政润建筑工程有限公司承建的丹东海合谷实业有限公司扩建智能化数字改造工程建筑工地发生一起高处坠落事故，造成1人死亡，直接经济损失约100万元。

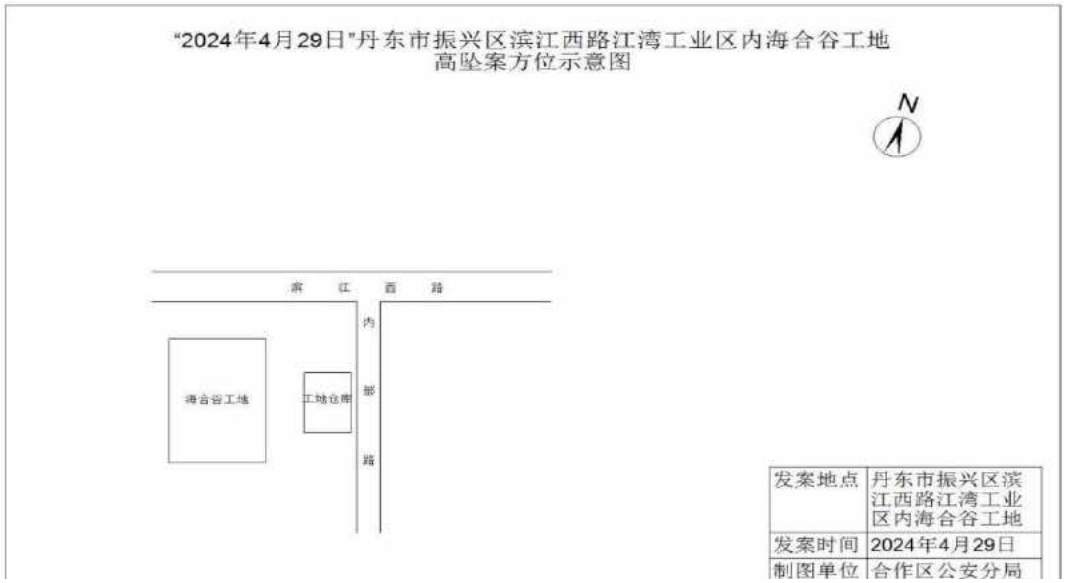
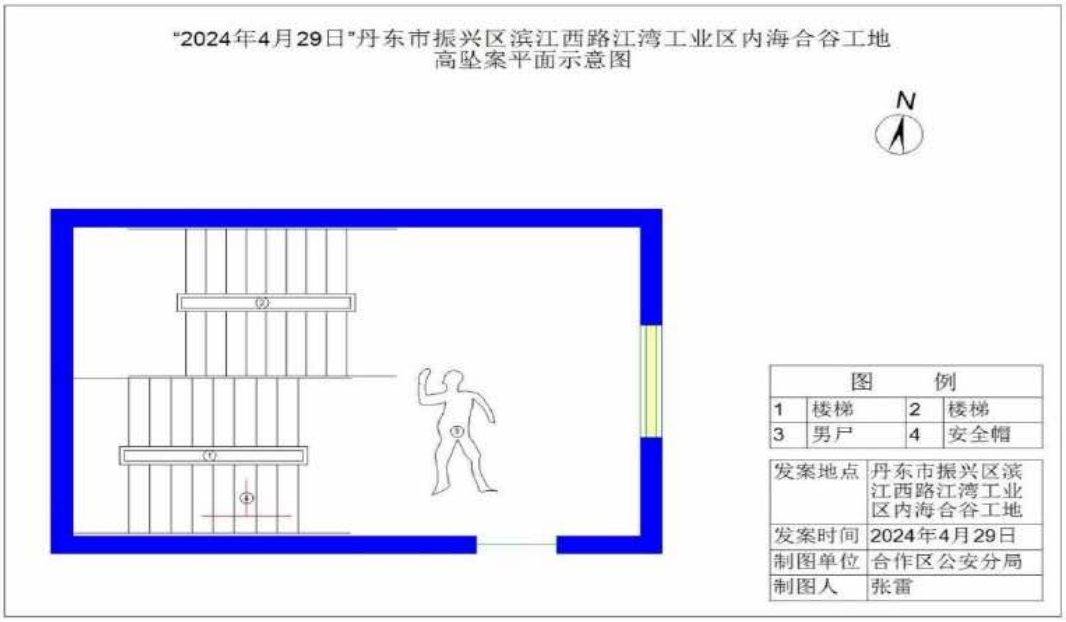
（三）事故现场简要图和作业流程

2024 年 4 月 29 日，施工人员李某、汪某由安全员庄某经技术交底后，安排在 5 号厂房 8 层楼梯间两侧各自进行内墙面拍浆作业。13 时 20 分左右，汪某突然听见扑通一声的声响，便跑到李某作业地点查看情况，发现李某掉落在 7 层缓步台，喊他几声但没有回音。汪某马上给工长打电话报告情况。随后政润建筑公司安全员庄某等赶到作业现场，此时李某头部着地出血、昏迷不醒。庄某便拨打 120 急救电话和 110 报警电话，并向合作区建设局报告。120 急救人员于 13 时 40 分到达现场，现场确认李某已无生命体征，随后将李某的遗体送往殡仪馆。

政润建筑公司所搭设脚手架的防护栏杆未按照《建筑施工高处作业安全技术规范》的要求[1]进行固定，李某在8层平台进行拍浆作业时倚靠的防护栏杆受力发生掉落，由于身上未系安全带，李某顺势随着栏杆从8层跌落到7层平台并头部着地，坠落高度约4.5米。

（一）政润建筑公司要切实加强作业现场的安全管理，按照要求规范搭建脚手架和临边防护栏杆；要监督、教育从业人员按照使用规则佩戴、使用安全带等劳动防护用品；要对作业现场进行经常性的安全检查，认真排查整治存在的事故隐患和违章作业行为，杜绝因违章作业行为导致发生事故。
