秀山海洋房屋彩钢瓦安装“8·8”一般高处坠落事故调查报告

秀山土家族苗族自治县人民政府调查组

2026年1月

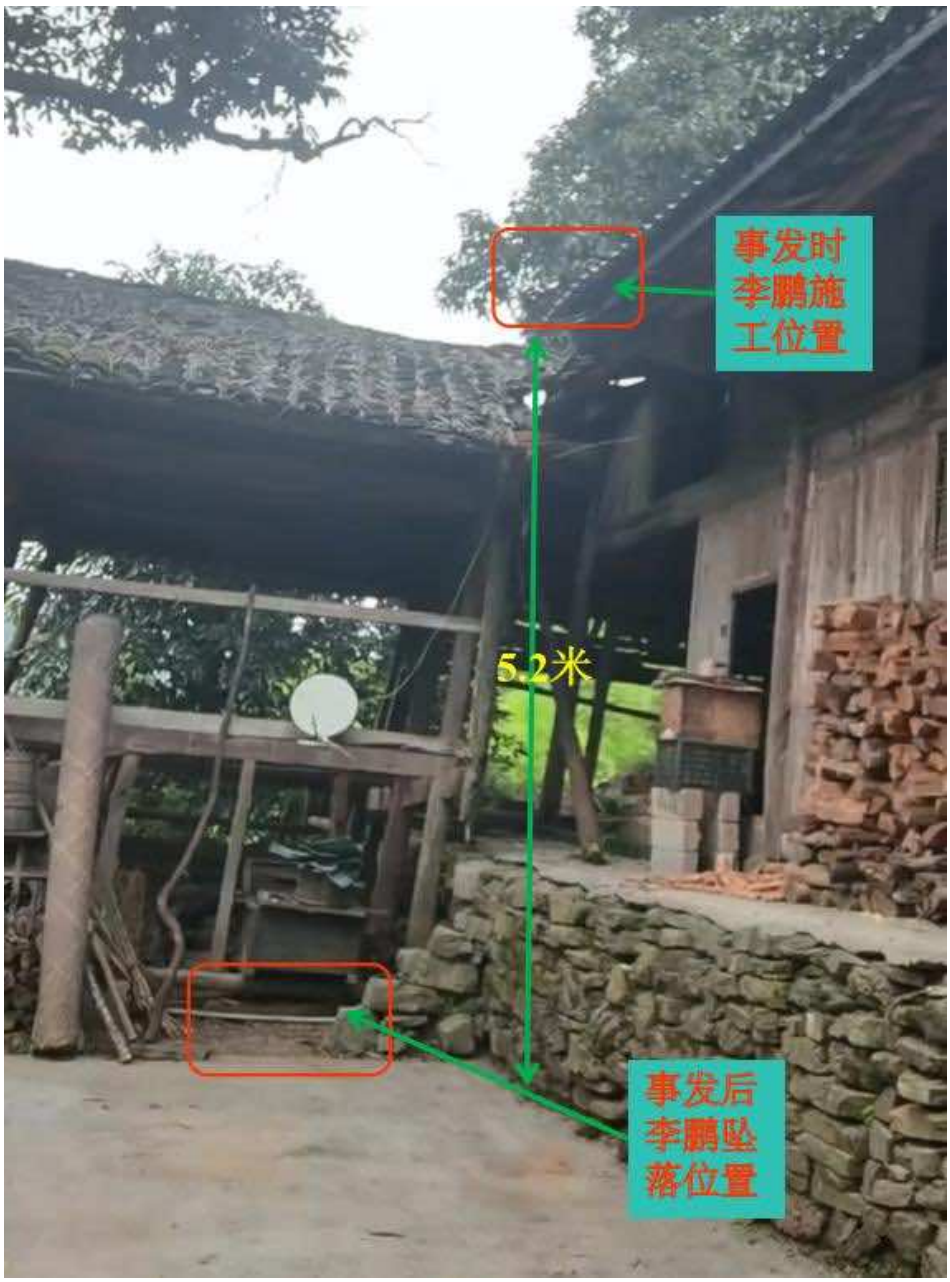
图 1 事故房屋屋顶俯视图

2025 年 8 月 8 日 19 时 50 分许，李*在屋檐边安装最后一块瓦，刘*在屋脊上安装脊瓦，刘*背对着李*，与李*相距约 5、6 米，蒙**在屋檐下递材料，蒙**将最后一张瓦递给李*后，转身走了十几米准备去收拾剩余材料，这时突然传来“咚”一声，发现是李*失足从屋檐坠落至地面上，伴随最后一张彩钢瓦掉落，头部摔在了屋前街沿石上。

事故发生房屋位于重庆市秀山县海洋乡******，该房屋共一层，屋体为木结构承重体系，屋顶刚更换为彩钢瓦，屋檐与屋前台阶底端垂直高度约为 5.2 米，台阶整体高度约为 1.2 米，事故发生时李*位于图 1 黄色标注处进行彩钢瓦安装。

事故调查组通过深入调查和综合分析认定，直接事故原因系李*未采取任何安全防护措施的情况下在屋顶安装彩钢瓦，不慎从屋檐坠落至地面，导致头部受伤，医治无效死亡。
