山东商河经济开发区山东钢建重工科技有限公司“12·8”一般物体打击事故调查报告

编制单位：商河县政府事故调查组

编制日期：2026 年 2 月

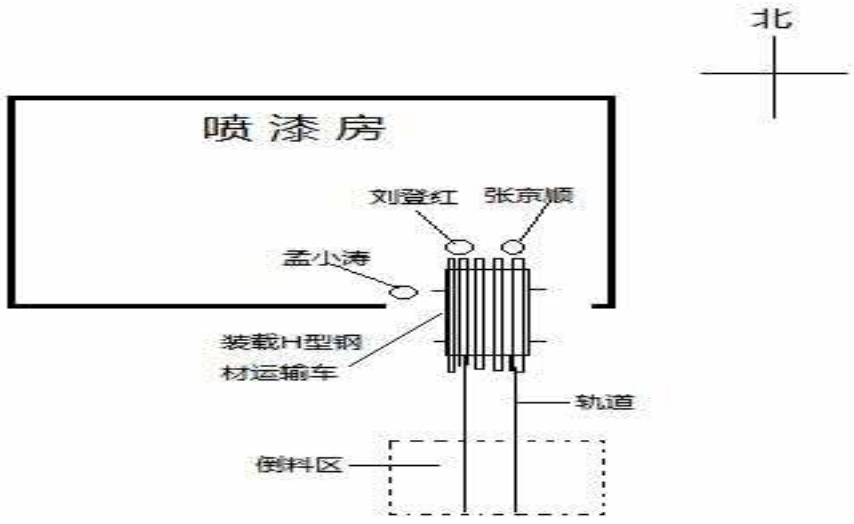
图 1：　事故现场位置示意图

2025 年 12 月 8 日 6 时 50 分，钢建重工公司喷漆班按照规定佩戴安全帽和穿戴防护服上班后，班长张*顺和工人孟*涛、刘*红负责倒料作业。孟*涛负责将喷漆房内的 H 型钢材使用行车吊装在无动力运输车上，运送至喷漆房门口的倒料区，张*顺和工人刘*红使用行车将 H 型钢材由倒料区吊往发货区。8 时 42 分，孟*涛将钢材装好，张*顺和刘*红在运输车北侧推车，孟*涛在运输车西侧推车。过程中，张*顺、刘*红先后提醒孟*涛：“侧面不安全，你到后边来”，孟*涛未听从警告。当运输车前行约 2 米时，上方西侧的 1 条 H 型钢材突然掉落，砸中孟*涛头部。

经现场勘查，事发地点位于钢建重工公司西车间喷漆房门口。

喷漆房设置了一条轨道，轨道宽 131cm。轨道南侧停放了一辆无动力运输车，运输车长度 400cm，宽 147cm，高度 63cm。运输车上装载两层 H 型钢材，第一层装载 6 条，第二层装载 5 条，其中一条掉落在喷漆房门口处。钢材规格为：长度 593cm、宽度 20cm、高度 45cm，重量约 525kg。

第二层H型钢材连同吊装绳直接叠放在第一层钢材上，未采取捆绑、固定等防坠落措施[1]。孟*涛无视警告，在不安全位置

推车作业，当H型钢材掉落时，无法及时规避，导致事故发生。

（一）钢建重工公司要严格落实企业安全生产主体责任，对照事故暴露的问题，举一反三，深入排查整治生产全流程、各环节的安全隐患，重点加强作业现场风险辨识、隐患治理和现场管理等工作，完善运输车辆安全防护装置，规范钢材等物料的装载、固定和运输流程，制定并严格执行安全作业标准，形成安全生产管理长效机制。加强对《中华人民共和国安全生产法》《生产安全事故报告和调查处理条例》等法律法规的学习，及时、如实报告生产安全事故。
