光明凤凰深圳市城市轨道交通13号线二期(北延)工程“12·11”一般坠落事故调查报告

光明区政府事故调查组

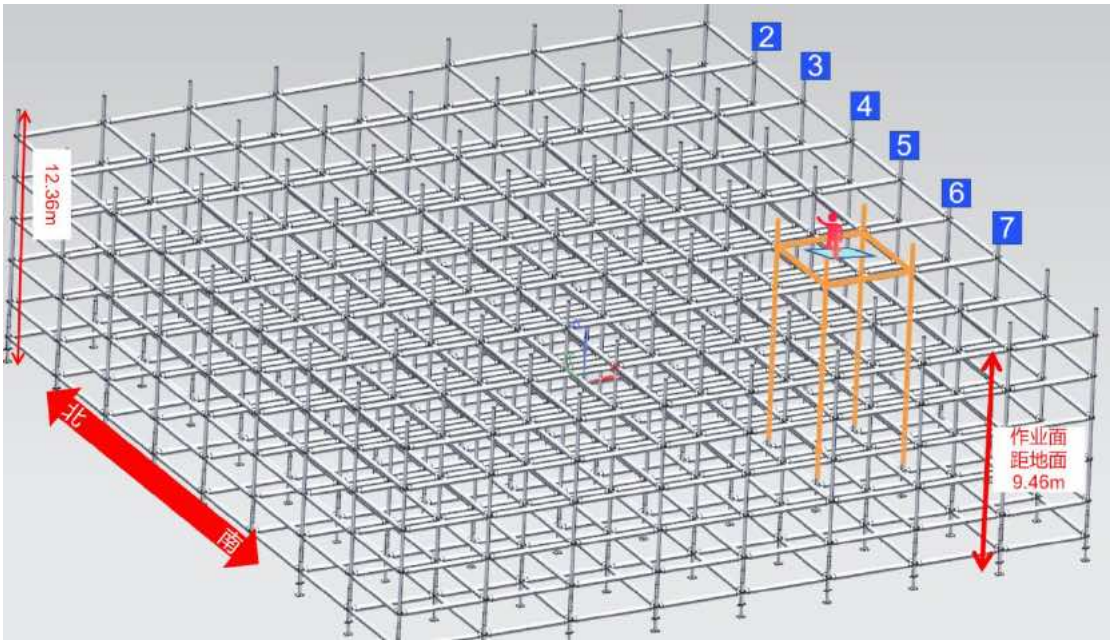
图 4 事故现场模拟图

2023 年 12 月 11 日 6 时 30 分，尹端云等 5 名木工班组工人到达 C2 区开始作业。9 时 30 分左右尹端云完成了 C2 区料材清理作业，自行前往 C1 区进行拆模作业。10 时 40 分左

右，约下班时间，尹端云翻越作业平台的围栏沿脚手架向下攀爬，在攀爬过程中，不慎坠落。

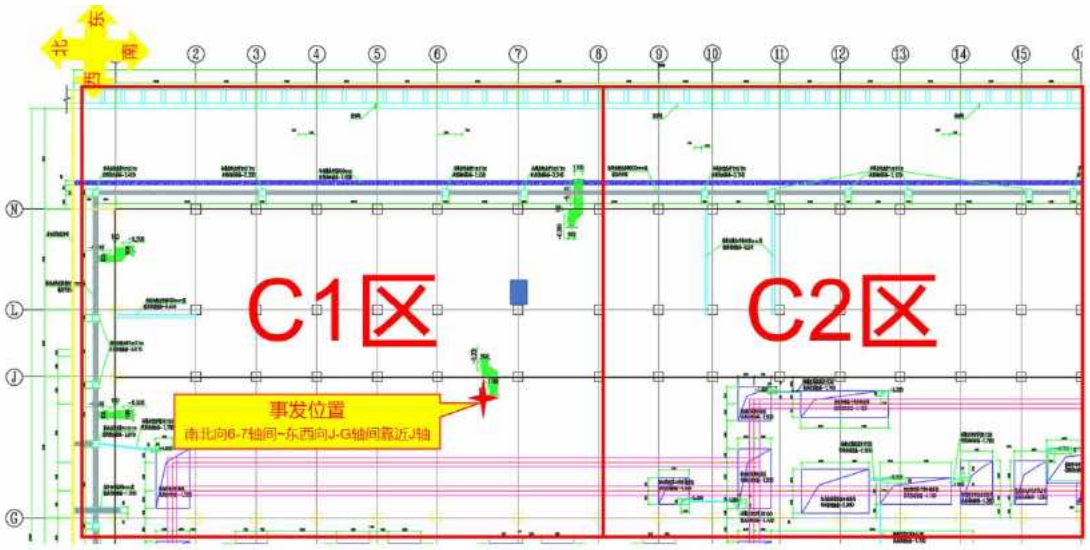
图 5 事发脚手架及坠落部位地面勘查图

经现场勘查和相关人员问询，事发点位于光明区凤凰街道深圳市城市轨道交通 13 号线二期（北延）工程 13111 标土建五工区检修库 C1 区东侧，第 5 立柱至第 6 立柱之间的脚手架。现场勘验可见：检修库 C1 区内脚手架均由承插型盘扣式钢管支架搭设。脚手架立杆托座距地面高度为 12.36m，部分区域模板还未拆除。尹端云自行拆除模板的作业位置约距地面 9.46m。尹端云坠落点的位置有沾有血迹的胶合板及散落的方木及钢管、残破安全网。

脚手架顶层作业层距地面高度约10.46米，无安全平网双层兜底，存在坠落风险。

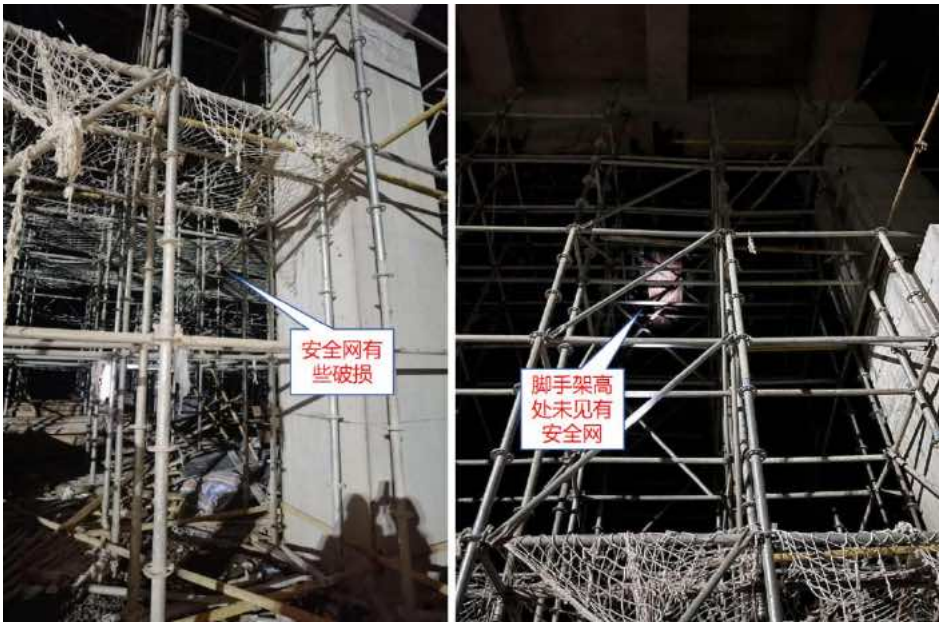
图 8　脚手架安全平网布设现场勘查图

3.脚手架体作业层脚手板下未见安全网双层兜底,且安全网有破损现象。

（三）地下空间公司安全管理、安全检查不到位，要吸取本起事故的深刻教训，进一步落实企业安全生产主体责任，防止类似事故再次发生，重点做好以下工作：一是切实加强对施工现场的安全管理，建立健全全员安全生产责任制，完善操作规程，采取合理有效措施防范事故再次发生。二是严格落实安全教育培训制度，把安全生产责任落实到岗位、落实到个人。三是加强施工安全检查。严查作业人员攀爬模板支架、未正确佩戴安全防护用品、特种作业人员未持证上岗等违规违章现象，消除事故隐患。尤其是对高支模、脚手架等危险性较大的分部分项工程作业进行深入细致管理。四是优化安全生产投入结构，对易发事故的领域、环节加大投入力度。
