普陀长风深圳市方 XX 有限公司“3·2”一般高坠重伤事故调查报告

普陀区政府事故调查组

2025 年 4 月

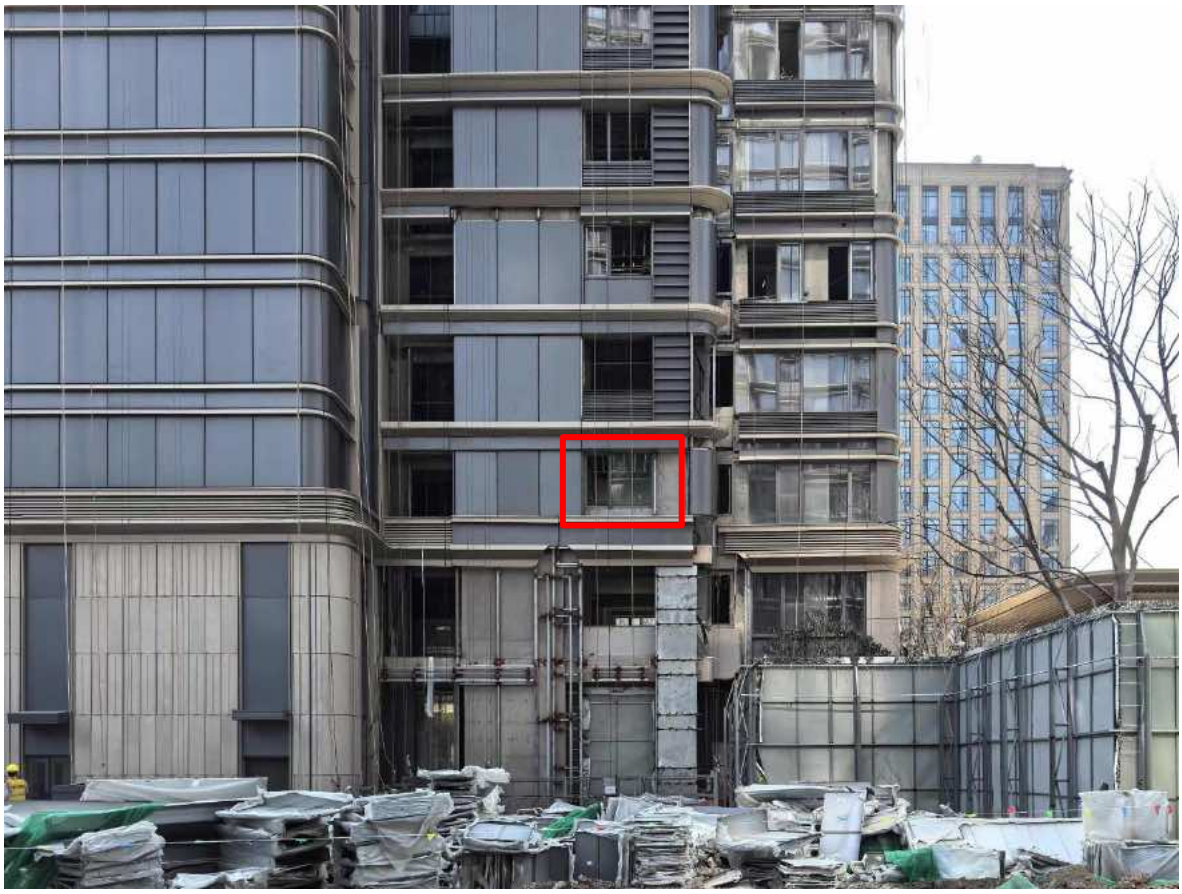
事发地位于长风社区W060602单元pt0268-09地块项目（金沙江路995号）2号楼3号楼西北侧窗口（图1），2号楼北侧空地堆放大量铝板材料。事发时该楼未进行幕墙施工作业。

图1　事故现场图（红框为事发窗口）

该窗口距离地面高度约8米，窗台宽约40厘米，外墙铝板材料宽约10厘米,事发后窗口位置运送材料的吊篮已降至地面位置。
