台州玉环塘垟未来社区0207地块房地产开发建设项目“11·18”较大起重伤害事故调查报告

台州市政府事故调查组

2025年3月

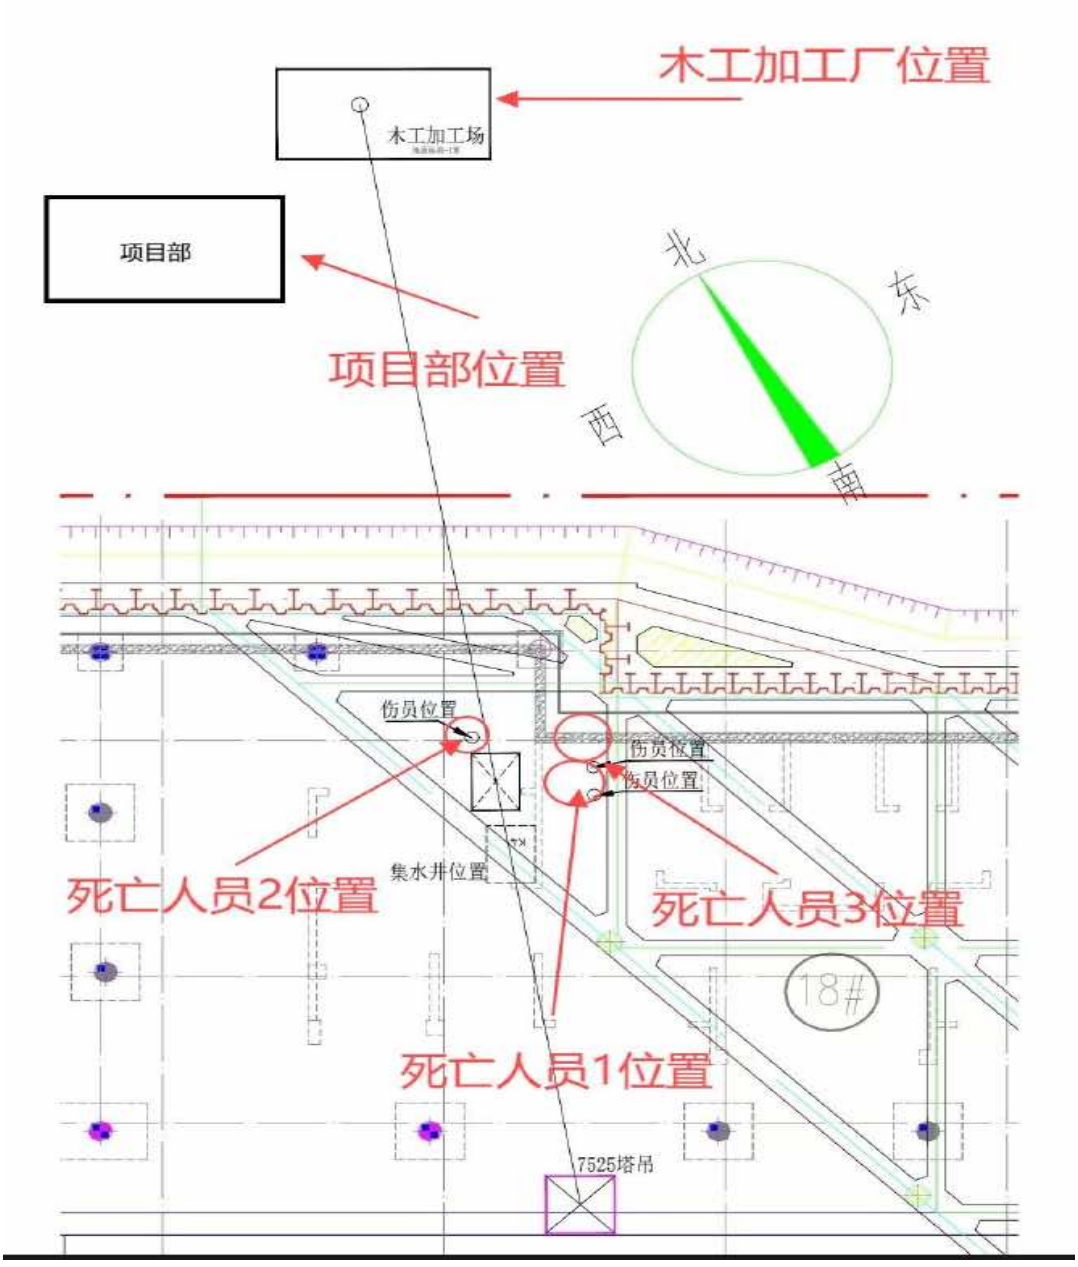
图1 事故现场平面布置图

2024年11月18日12时许，联华公司钢筋工李某1、龙某、赵某和木工崔某等人来到未来社区项目18号楼西北侧集水井基坑附近的基础底板钢筋面（以下简称基础底板面）上作业。

13时20分许，联华公司木工马某（无信号司索特种作业资格）在位于项目部东北方位的木工加工场，将自制吊钩直接吊挂住集水井预制内支模（以下简称预支模）后，指挥6号塔吊司机徐某将预支模由木工加工场吊往18号楼西北侧的集水井基坑。预支模起吊后，马某随后赶到集水井基坑附近。由于集水井基坑上方被围护梁遮挡，预支模无法直接放入基坑。马某指挥徐某将预支模下降至集水井基坑北面接近基础底板面的位置，并招呼李某1、崔某一起扶住预支模，尝试将预支模从侧面推入基坑。由于预支模过高，顶到了基坑上方的围护梁，无法推入基坑。

13时30分许，马某告知徐某将预支模吊回木工加工场，待预支模起吊后，马某便前往木工加工场，李某1、崔某回到原来的工作位置继续干活。当徐某将预支模提升至距基础底板面10余米的高度时，因其未听清指令，将预支模在空中短暂停留，停留过程中预支模从吊钩脱落，坠落至基础底板面散架，散落的预支模组件砸中附近作业人员龙某、崔某、赵某。3名

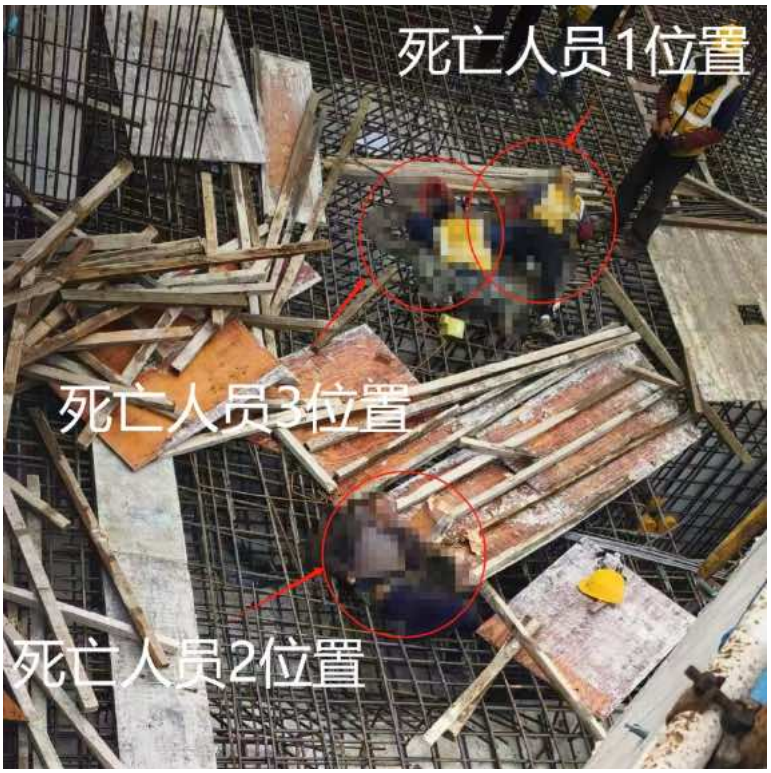
图 9 事故现场照片

经调查核实，事故现场为未来社区项目18号楼西北角集水井基坑附近的地下室基础底板面上。
