金磐开发区脉链数智产业园“6•27”一般坍塌事故调查报告

金磐开发区脉链数智产业园“6·27”

一般坍塌事故调查组

2023年9月

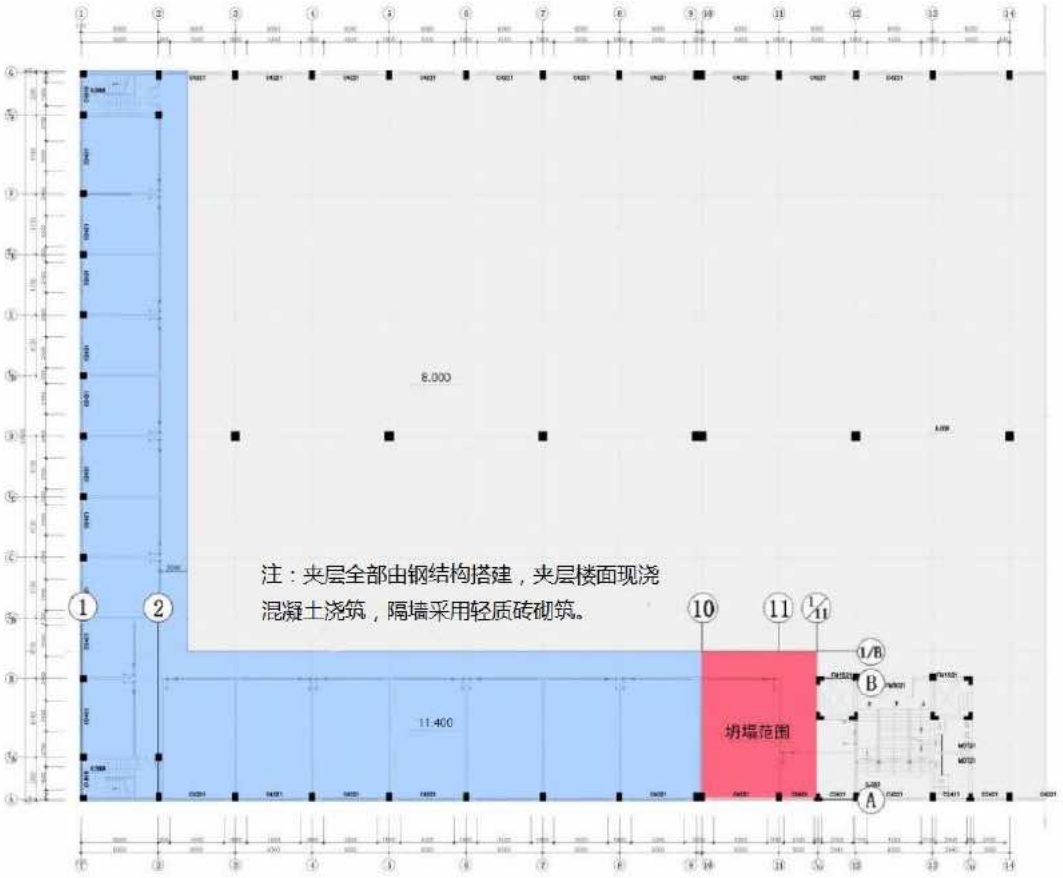
1.事故发生经过。2023 年 6 月 27 日 7 时许，泥工班组长高红亮带领泥工班组工人开始在脉链数智产业园 3 号厂房 2 楼西侧已搭建好的钢结构夹层楼面上浇筑混凝土，浇筑的顺序是先西侧后南侧。9 时许，木工班组工人郑东和吴疆在钢结构夹层楼面下进行隔墙基础混凝土翻边支模。10 时许，西侧钢结构上的混凝土浇筑完成，开始浇筑南侧的混凝土，方向为从东往西浇筑。10 时 45 分许，⑩～ 1/11 轴交 Ⓐ～ 1/B 轴钢结构夹层楼面发生坍塌，造成在⑩～⑪轴夹层楼面下进行隔墙基础混凝土翻边支模作业的吴疆被压死亡。

经调查分析认定，本次事故的直接原因为：夹层钢结构不满

足承载力要求，导致夹层楼面混凝土浇筑时，槽钢梁与原混凝土梁连接处膨胀锚栓剪切破坏，钢柱变形失稳，主钢梁与原混凝土柱连接处化学锚栓剪拉破坏，造成钢结构夹层楼面坍塌。

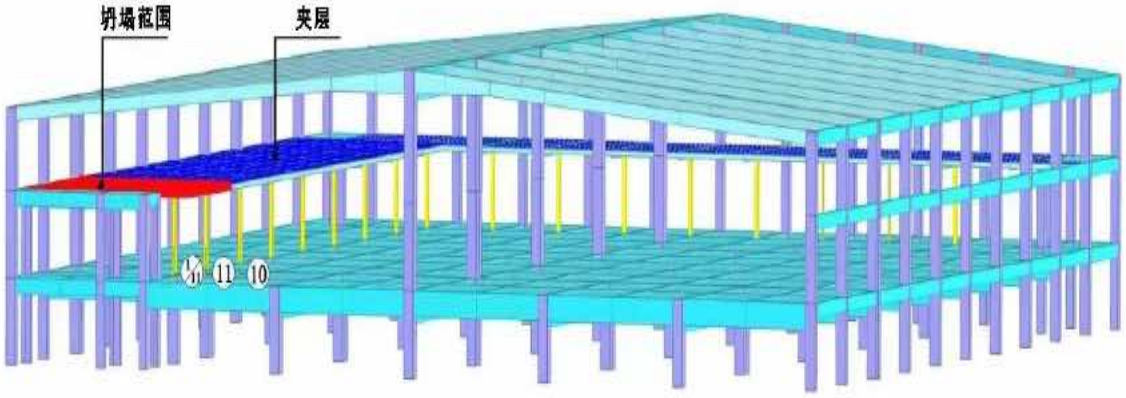
2.事故救援情况。2023 年 6 月 27 日 10 时 45 分许，现场工友郑东听见钢结构倒塌声音后立刻拨打 119 报警电话，10 时 50 分拨打第二次 119。金华开发区消防大队接警后立即调派 7 车 44 人携带金属切割机、液压破拆工具组、手动破拆工具等救援装备前往事发地开展救援工作，120 救护车也到达现场等待消防救出人员后立即送往医院抢救。金华开发区应急管理局、金磐开发区管委会相关人员相继到达现场，协调指导救援工作，消防、公安、应急等部门立即投入人员和设备开展救援，在确认被困人员具体位置后开始进行

钢结构切割，14 时 05 分被压的 1 名人员被救出，经过医护人员现场确认已无生命体征。
