赫山兰溪益阳某某某米业有限公司“1•13”一般坍

2026年1月13日17时许，湖南某某产业有限公司（以下简称金某公司）1给益源）的一库区P09#平房仓，发生一起一般坍塌事故，造成1名作业人员死亡，直接款）。

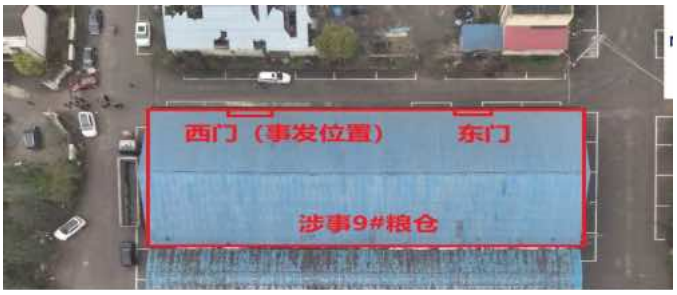
事发仓库平面图

涉事粮仓建筑及布局特征：涉事粮仓为湖南某某粮食产业有限公司某某库区P09#标租赁使用，该仓库整体呈东西走向，建筑参数长70米，宽23.8米，建筑面积1650平方米

仓库稻谷堆放分布为：西侧约三分之一部位呈斜坡堆放大量稻谷，东侧区域空置侧毗邻另一个相同规格仓库，南侧两个库门呈闭锁状态；北侧设两个库门，均能向外库门型号为DXM2436密封保温门，库门内侧墙边预留有固定角钢档门板嵌入装

事发位置为北侧靠西的库门内侧，该库门高4.18米，宽3米，距西侧外 0.09米，长4.3米，宽1.6米；粮库东侧区域摆放有多台粮食输送设备，为出粮作 主要设
