沈阳焦煤股份有限公司红阳三矿
“12·7”瞒报一般其他事故调查报告

事故调查组

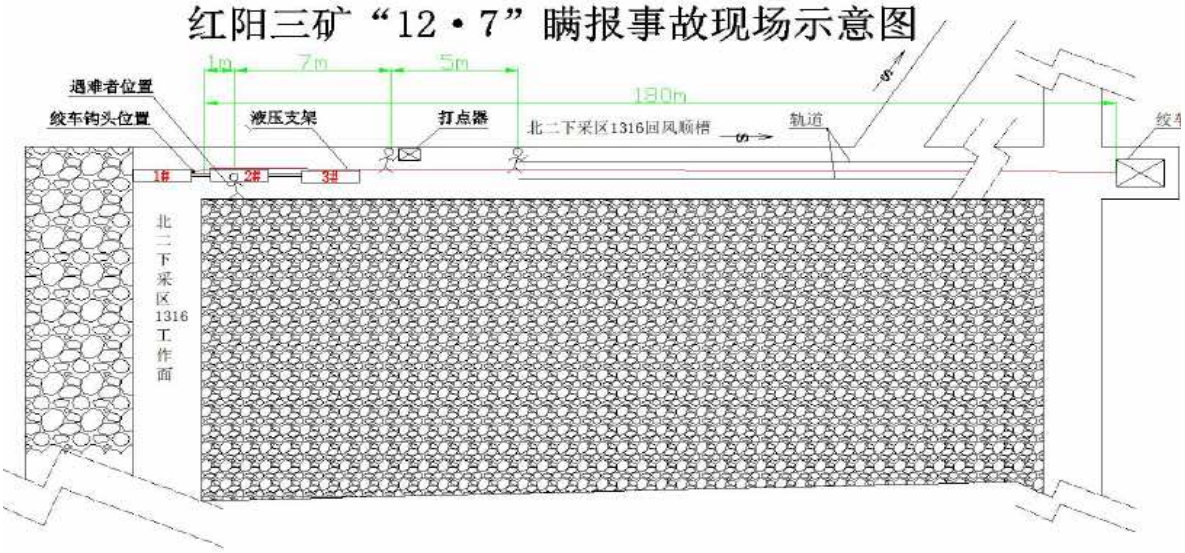
事故发生在北二下采区1316综采工作面，采用倾斜长壁后退式综合机械化采煤，全部垮落法管理顶板，工作面设计长度210m，顺槽长度1163m，事故发生时已回采988m，煤层平均厚度2.6m。1316综采工作面回风顺槽为三心拱形断面，净宽4.6m，净高3.4m，巷道倾角9°，支护形式为锚杆、钢绞线、金属网、U钢棚等联合支护，超前支护120m，采用ZQ4000/20.6/45型巷道超前支护液压支架支护，支架间通过推拉缸实现联动连接，从上隅角沿回采方向排序分别为1#、2#、3#支架。1316综采工作面回风顺槽风门外距工作面约180m处安设1台JDHB-28/11型回柱绞车。
