广州南沙文冲船舶修造有限公司“6·27”较大淹溺事故调查报告

2024年6月27日15时26分许，位于广州市南沙区的广州文冲船舶修造有限公司进行船舶试验时发生侧倾，江水漫过工艺孔进入泵舱，造成3名作业人员淹溺身亡，直接经济损失425.2万元。

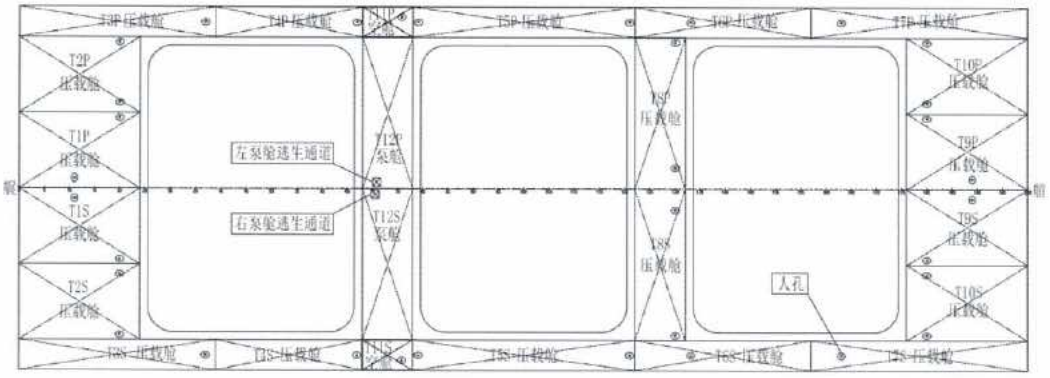
图 2　主甲板下舱室及人孔布置图

平台采用箱型纵横框架半潜结构形式，由下壳体浮箱、立柱、上壳体设备舱、顶部生活舱室等部分组成。下壳体浮箱主要为平台压载舱、泵舱和隔离空舱，共 24 个水密舱室。其中压载舱数量 20 个，左（P）右（S）对称布置，从艉向艏分别是 T1~T10 舱（如下图）。

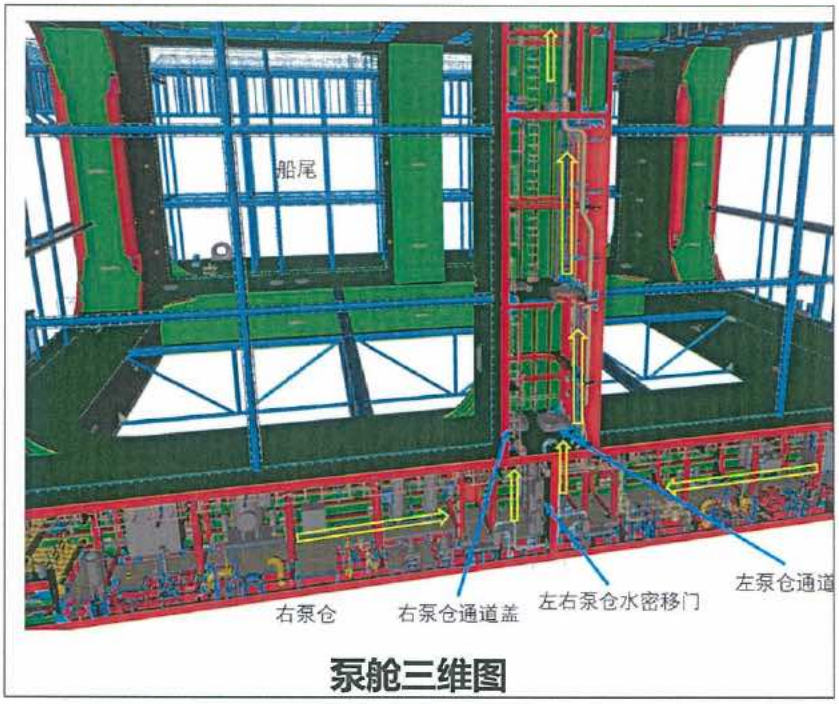
图 3　“普盛海洋牧场 6 号”主甲板及泵舱情况

按平台设计图纸，泵舱沿 H02C 立柱设置 13.5m 直梯到达 C 甲板，再从 C 甲板一斜梯到 D 甲板，无其它进出通道。在平台建造阶段，船厂在压载舱主甲板面上方450mm 高度的 H02C 立柱上设置 600mm*800mm 临时工艺孔，以方便作业人员、物料进出泵舱，同时为舱内通风、照明等设施提供布设通道。（如下图所示）

通过对事故现场进行勘查、事故原因排除、实验方案验证，以及人员座谈了解,调查认定事故的直接原因是：**平台压载舱强度试验方案不合理，造成试验过程中平台艏右倾，随之引发隔舱人孔和泵舱工艺孔相继进水，泵舱工艺孔涌水阻滞泵舱逃生通道，人员未能及时撤离遭淹溺致死。**

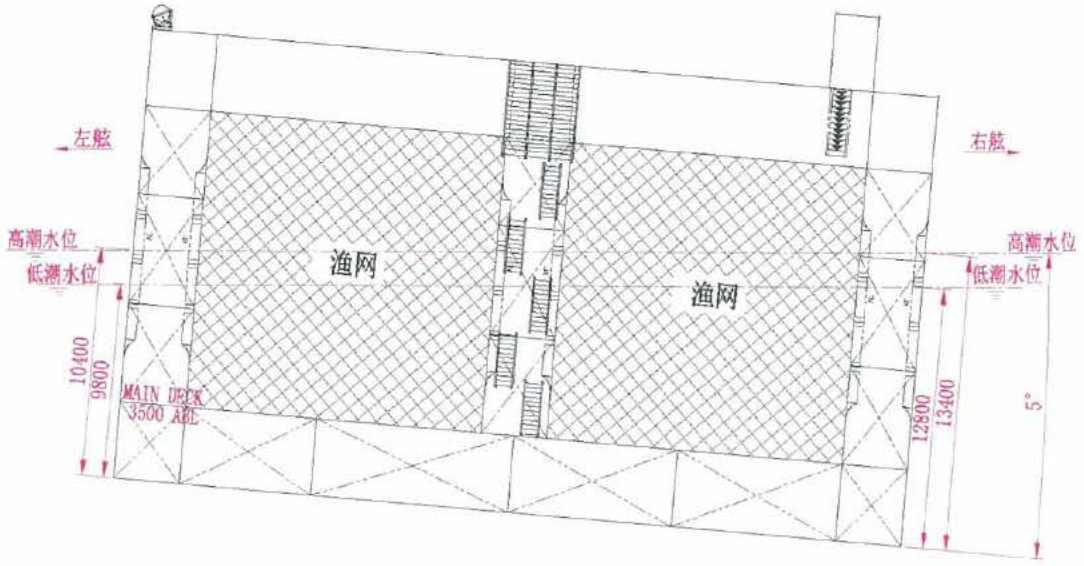
图 4　平台艏部坐底后剖面图

事发后，平台停泊在文冲修造 6#码头，主甲板下的部分舱室进水后平台坐底，在低潮位时测左艏吃水 9.8 米，右艏吃水 12.8 米；侧倾约 5°。（如下图所示）

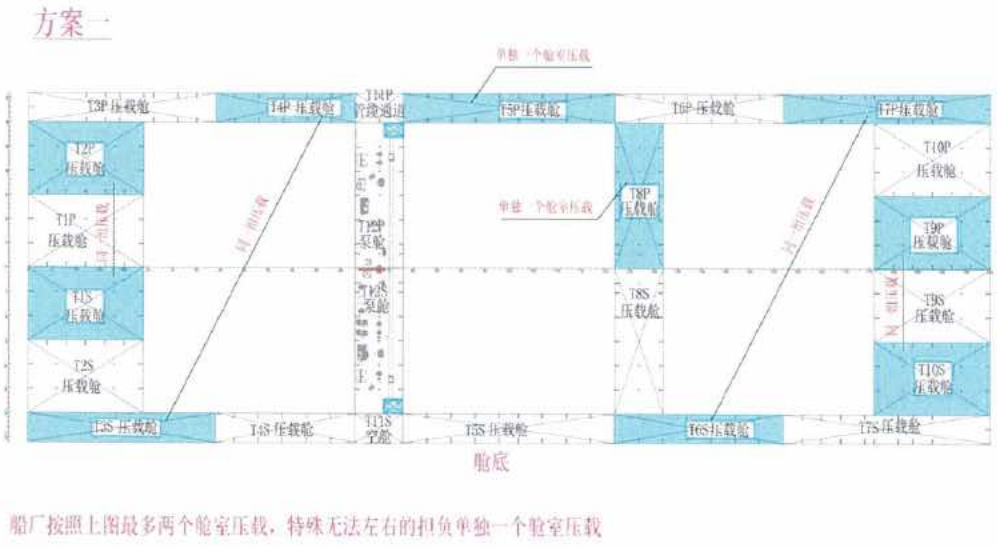
图 5　“普盛海洋牧场 6 号”强度试验方案

平台底部浮箱共 20 个压载舱，按压载强度试验计划，对其中 10 个压载舱（编号分别为：T3S、T4P、T6S、T7P、T9P、T10S、T1S、T2P、T5P、T8S）进行试验，采用分组试验方案，船厂已

先后完成了 T3S/T4P 压载舱、T6S/T7P 压载舱两组强度试验。事故发生于 T9P/T 10S 压载舱试验过程中。

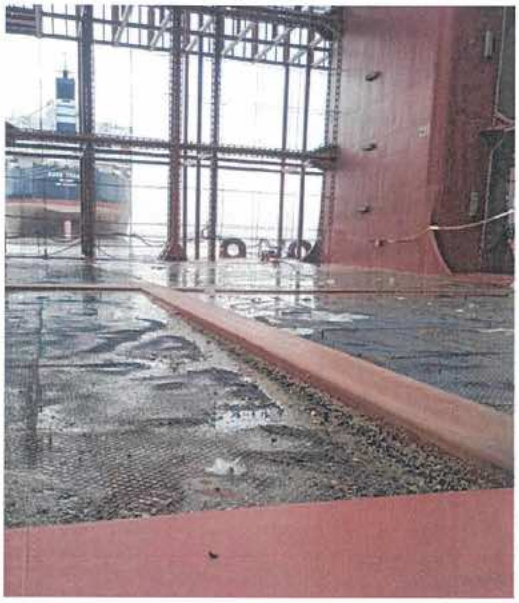
15 时 12 分，水浪从平台艏右侧涌上主甲板，漫入 T7S 压载舱（T10S 压载舱相邻舱）人孔。15 时 14 分，正在平台上巡查的管理人员陈凯即时发出排水指令，集控室的操作人员林一星即时对 T9P 压载舱和 T10S 压载舱实施排水。

图 6　船舶右前部水已漫过甲板

图 7　水从T7S 人孔漫入压载舱
