广州市天河区中铁五局四公司在建轨道交通十一号线沙河站横通道“12·1”较大坍塌事故调查报告

调查认定，广州市天河区中铁五局四公司在建轨道交通十一号线沙河站横通道“12·1”坍塌事故是一起地下施工遭遇复杂地质条件引发的较大责任事故。

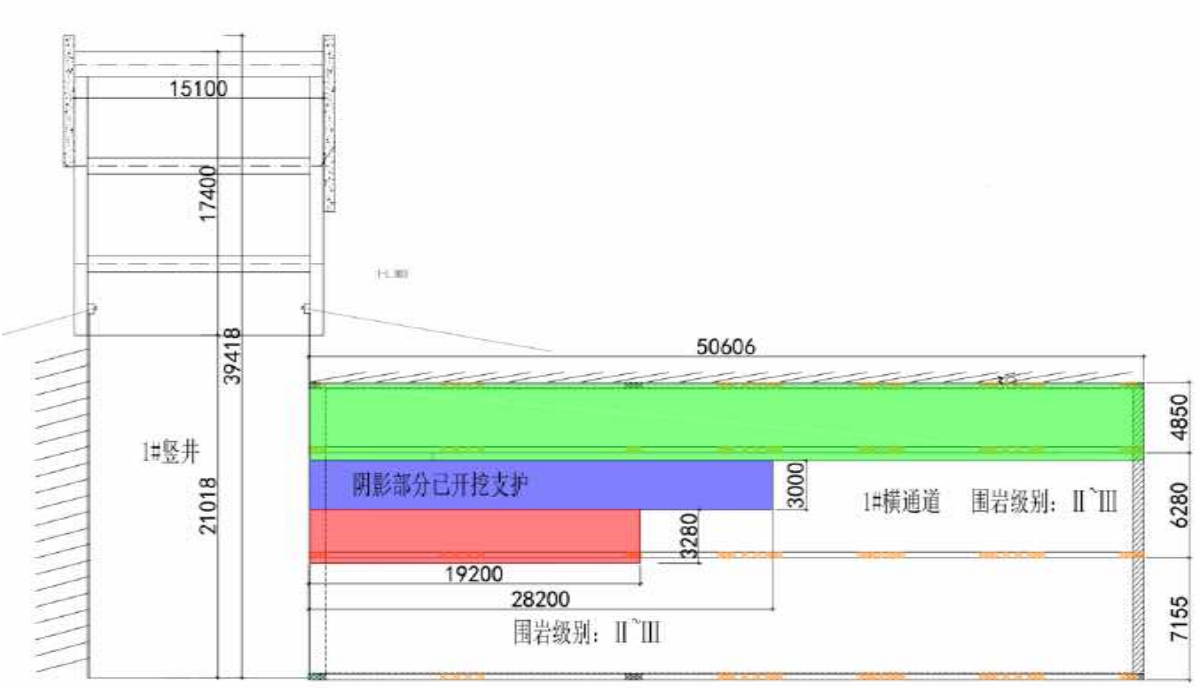
1#横通道地质剖面图

1#竖井位于车站东端，内净空 12×13.5m，深 41.385m，分两期开挖。1#施工横通道开挖断面宽 11.6m，高 18.285m，长 50.606m，分两期进行开挖。根据详勘报告，1#横通道全部位于微风化地层，开挖断面以上 10 m 左右存在中粗砂层和粉细砂层。

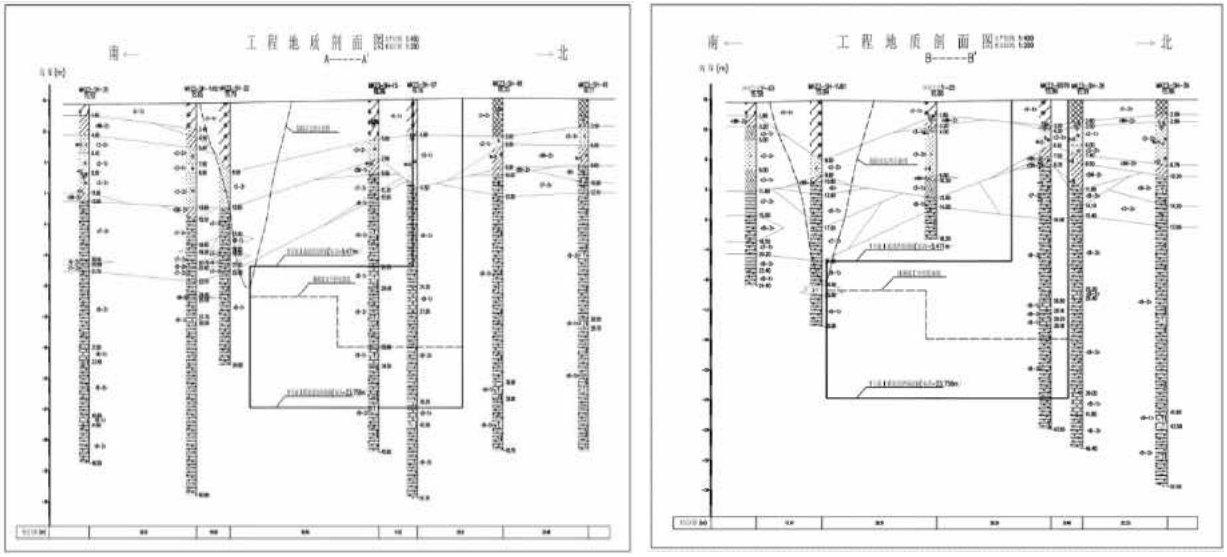
图示 广州市轨道交通十一号线沙河站水文地质图

3．沙河站区域地质情况。沙河站区域地貌属珠江三角洲冲积平原，地势较平坦，局部地形起伏较大。区域位于先烈东路及广州大道北路口北侧地块，车站大致呈东西走向，周边多为道路、商铺及民宅。东侧为沙河涌，地下水位较浅，沙河涌（地表水）局部地段与地下水存在水力联系，见图示。

据水文资料，1#横通道所在区域位于古沙河涌频繁改道的右岸，冲积砂层厚。
