宝安航城宗地A219-0080项目“7·13”一般起重伤害事故调查报告

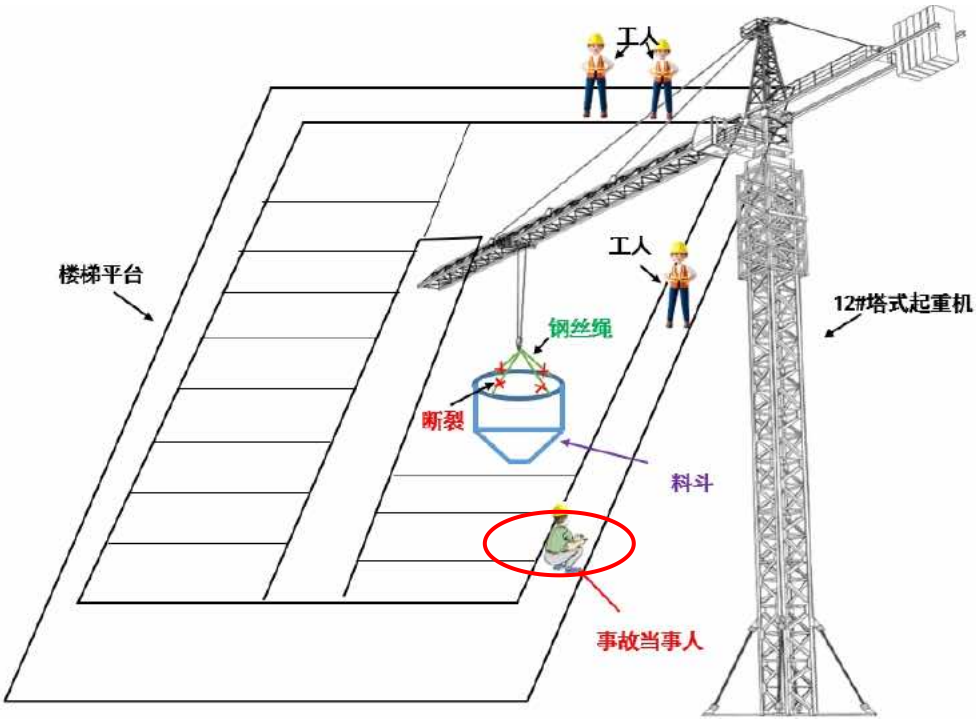
19时许，第二车混凝土到场，王某争加入浇筑作业队伍开始浇筑楼梯间四面墙体。19时58分许，在吊运第5斗混凝土（每斗装混凝土至离料斗口20-30厘米处）过程中，料斗吊运至墙体模板上方约2米处时，料斗的承载钢丝绳突然断裂，料斗坠落砸中蹲立在墙体模板上的王某争，致其安全帽脱落并倒在楼梯间墙体模板顶部，随后料斗坠落倾覆至楼梯间内（见图1）。

图 1 事故示意图

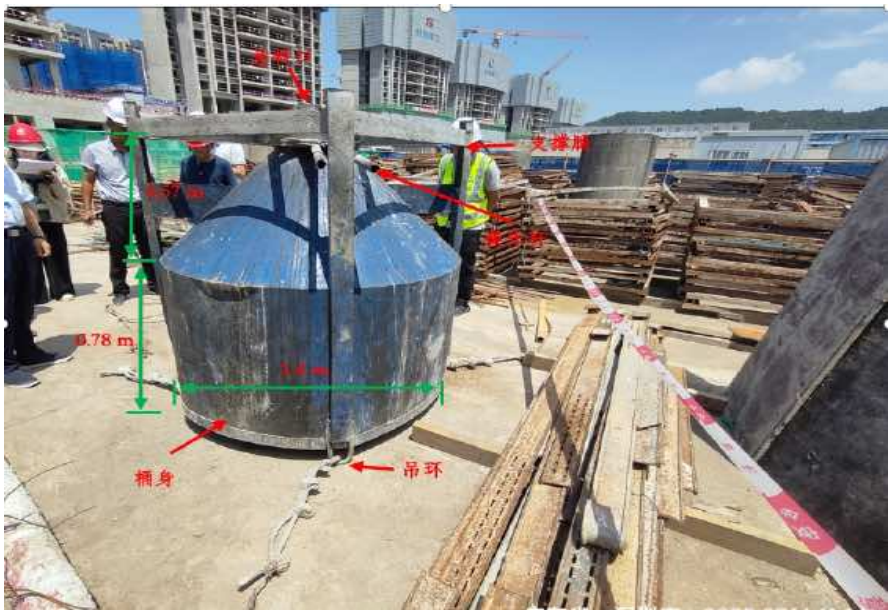
2. 涉事料斗一侧已变形，溅有少量血迹，测得涉事料斗的高度约 1.4 米，直径约 1.4 米（见图 4）；连接料斗四角位置的钢丝绳均已断裂；断点处的钢丝绳有明显的腐蚀生锈（见图 5、6）。

图 4 涉事料斗结构及尺寸图

图 5 连接料斗四角位置的钢丝绳均已断裂

图 6 断点处的钢丝绳有明显的腐蚀生锈

（2）涉事料斗四个吊环处装有4根钢丝绳，均已断裂，断点处至料斗吊环处段的钢丝绳表面粘满混凝土;钢丝绳套锁扣完好;钢丝绳断点处均呈现严重散股、完全断丝状，断口位置较齐整，断点处的钢丝有明显锈蚀、脆化现象(用手可轻易折断)。钢丝绳由6股(每股37丝)钢丝绳加纤维芯捻制而成。钢丝绳的直径为15mm，每股的直径为6mm，每根钢丝直径为0.8mm。断裂的钢丝绳长度约为1.2m。除断点处外，其他位置无断丝、损坏现象，料斗吊环至断裂处的钢丝绳长度约为0.4m。
