宝安石岩铁岗石岩水库水质保障工程（三期）“6·14”一般起重伤害事故调查报告

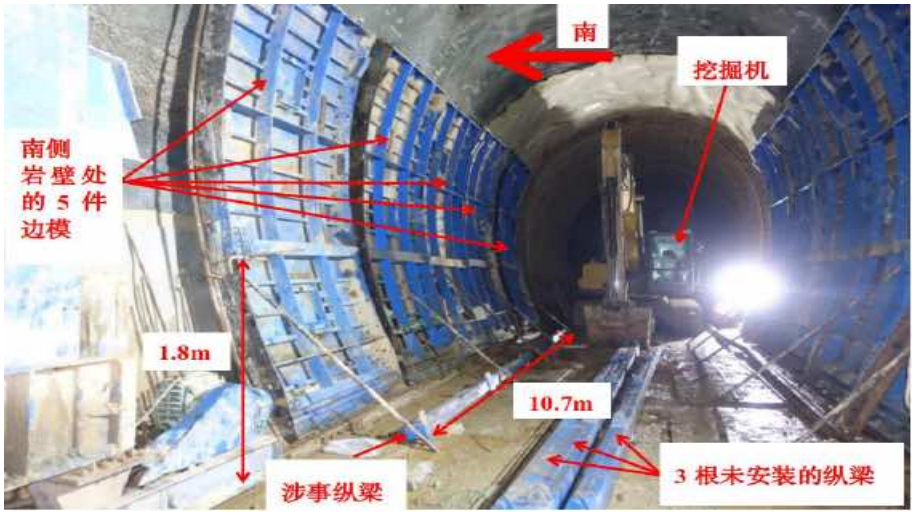
1. 事故发生地位于涉事工程石岩南一工区7号隧洞靠近西侧末端（见图1），该隧洞结构形式为马蹄形（曲墙拱式），隧洞长488.906米；隧道衬砌台车的门架、上部台架和顶模已完成安装，边模、液压系统和电气控制系统等未安装，在门架西侧有10件边模、4根支撑纵梁和1台挖掘机。

2. 涉事钢丝绳直径约为20毫米，长度约为3米，两侧各有1处索眼；涉事钢丝绳穿过挖掘机挖斗上的吊钩，并设置有防脱钩装置（见图2）；在边模东南角离地高约1.8米的安装孔处插有1根长约0.5米的7字行钢筋，在该钢筋上支撑1根长约0.77米的钢筋，测得该钢筋伸出边模约0.57米（见图3）；现场模拟事发前使用钢筋穿挂纵梁和钢丝绳的方式为：钢筋穿过纵梁的吊耳和钢丝绳的索眼，未设置防脱装置（见图4）。

图 1 事故发生位于涉事工程石岩南一工区 7 号隧洞内

图 2 涉事钢丝绳穿过挖掘机挖斗上的吊钩，并设置有防脱钩装置

图 3 在边模东南角离地高约 1.8 米的安装孔处插有 1 根 7 字形钢筋

图 4 现场模拟事发前使用钢筋穿挂纵梁和钢丝绳的方式

结论：事发时 4 名安装工人把涉事纵梁先临时吊放到边模东南角伸出的钢筋上，在随后吊运涉事纵梁的西侧时，用于穿挂涉事钢丝绳的涉事钢筋没有防止自行脱开的保险装置，在吊运过程中涉事钢筋脱落，导致涉事纵梁坠落，引发本次事故。
