坡头南调街道红星悦海湾小区“11•12”一般高处坠落事故调查报告

编制单位：坡头区人民政府事故调查组

编制日期：2025 年 10 月 13 日

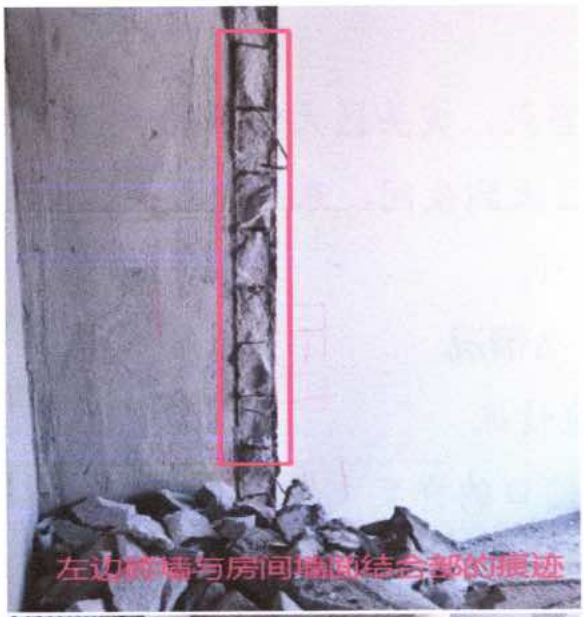
（五）事故现场情况

经专家现场勘察，红星悦海湾小区5栋（12XX)房，进户左右送室内面积的隔墙已经打开，右面房间的地面堆积较多砖块。左面房间可见堆积的砖块，正对门口是房间外边，地面有一条约0.3m高反梁，反梁表面放置了一块密目网，反梁的外面是12楼高的开阔空间，没有采取围栏、封闭等防高处坠落的安全措施。

在堆积砖块上面压着一块大约1m（宽）×1.5m（长）砖墙，该大块的砖墙外形是四边形，其中两个边不规则，两个边平整，在房间的墙面上，可见到墙面与被打掉的墙体结合部位痕迹，左边的结合部粗糙，明显是被敲打过，反观右面，结合部相对平整，该大块砖墙边缘距离反梁的外侧边缘约0.5m左右。砖墙距离反

梁的外侧边缘约 2m 左右。

边的拆除作业，事发时，残存的大块墙体坠落楼面，同时向外倾倒，推动了梯子和费某兵向房间的外缘方向移动，导致费某兵从12楼坠落。

1. 费某兵高处作业未正确配带安全帽、安全带和安全绳（防高坠）[1]，在房间外缘，未设置围栏或封闭等安全措施，是事故的直接原因。

2. 费某兵在坠落高度基准面2m及以上进行临边作业时，应在临空一侧设置防护栏杆，并应采用密目式安全立网或工具式栏板封闭。费某兵作业现场没有按规定设置上述安全保护措施，未能对危险作业环境进行准确研判并进行有效防护，这也是事故的直接原因。[2]
