# 东莞横沥东莞市港田高分子材料有限公司“8·16”一般火灾事故调查报告

东莞市政府事故调查组

2025年12月

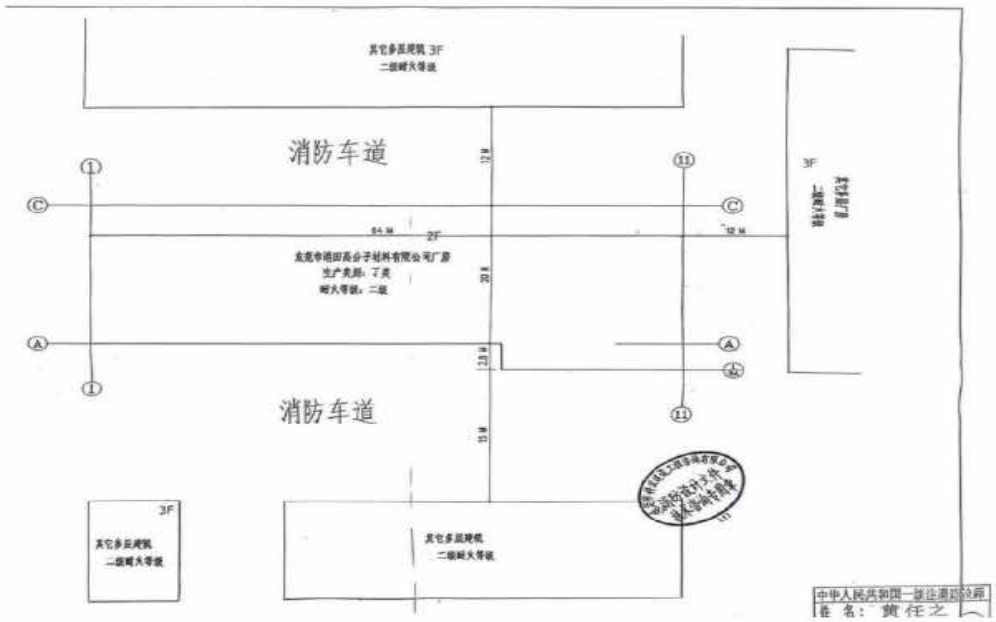
图2 消防设计总平面（2017年）

**（3）消防手续。**于2007年2月12日取得《建筑工程消防验收意见书》，申办单位为东莞市龙铨皮具有限公司，验收项目为厂房、宿舍。于2017年6月29日办理建设工程消防设计备案、建设工程竣工验收消防备案，申办单位为港田公司，备案项目为厂房；同日申办的消防验收抽签结果为未抽中。

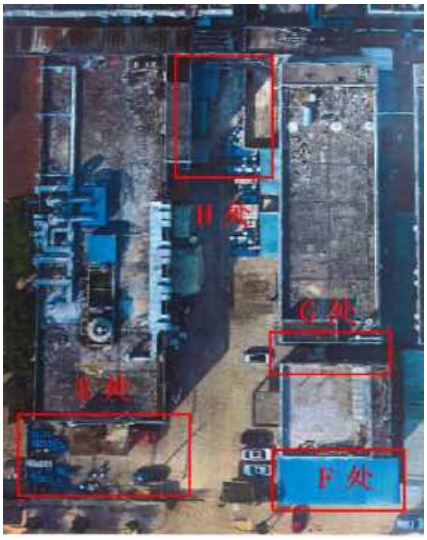
图 3 2018 年存量建筑普查照

①建筑物外部。厂区历年来共有4处简易结构搭建物，均未办理相关规划报建手续。具体情况如图所示：
