东莞沙田东莞市速成起重工程技术有限公司“12·30”一般坍塌事故调查报告

东莞市政府事故调查组

2026 年 7 月

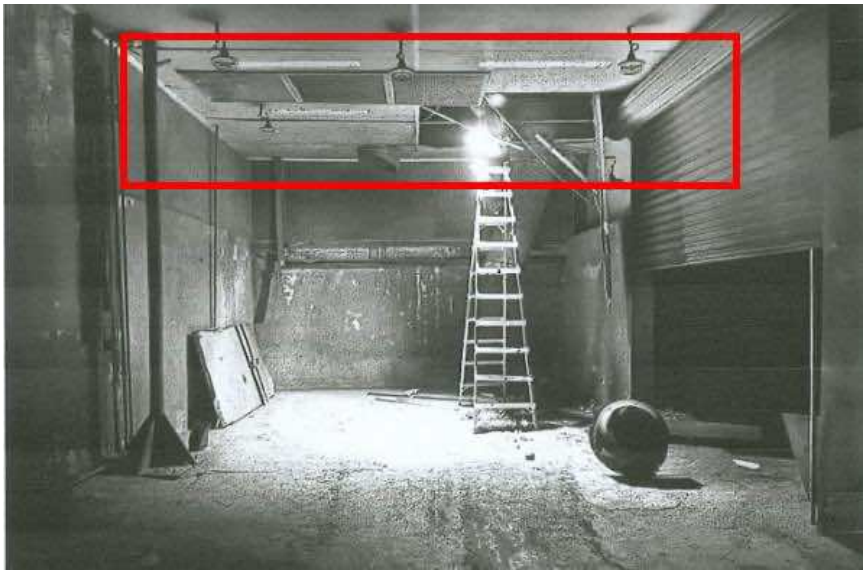
事故调查组进行现场勘察时，现场已变动，涉事设备及吊顶隔层已拆卸完成（如图 2 和图 3）。从事发现场照片可见，坍塌的部位属于吊顶隔层，吊顶隔层与龙骨材料未知。

图 1 事故现场[7]

[7] 该照片系伤者胡思红提供，于事发当天晚上其亲属返回事发现场拍摄。

安全绳[10]，冒险在吊顶隔层上进行拆除作业并放置风机，人员与风机荷载叠加超出该吊顶隔层实际承载能力，致使吊顶隔层结构失稳坍塌，两人从高处坠落受伤。

相关企业须全面落实安全生产主体责任，常态化开展厂区吊顶隔层、钢结构平台、作业操作台结构性安全排查，建立设施风险台账。严格遵守结构使用安全规定，严禁未经承载力验算、未经技术鉴定擅自增加结构使用荷载、堆放重物及违规站人作业。严格执行高处作业审批制度，落实作业人员持证上岗、安全防护用品规范佩戴、专人旁站监护等制度，坚决杜绝无证作业、不佩戴防护用品、冒险违规作业等行为，从源头消除安全隐患。

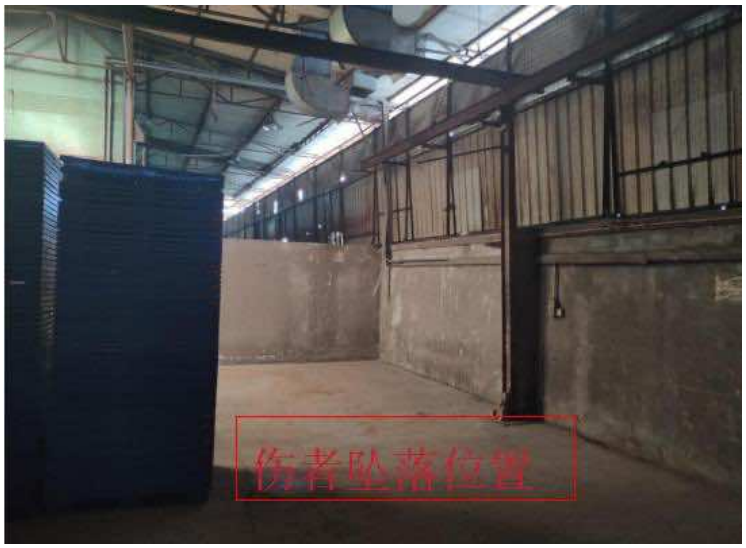
由于事故发生时间久远，事故现场已不复存在，事发时现场人员已无法联系，事故调查组根据相关人员笔录还原事故发生经过如下：2025 年 12 月 25 日，速成公司聘请作业人员开始到上辉公司进行拆除设备等作业。12 月 30 日 15 时 50 分许，胡思红和翁恒波在上辉公司厂房吊顶隔层拆卸风机[5]，并将拆除的风机放在吊顶隔层中，吊顶隔层结构失稳坍塌，胡思红和翁恒波坠落至地面受伤（坠落高度约 2.8 米[6]）。

图 2 拆卸风机位置示意图

图 3 伤者坠落位置示意图
