# 东莞长安上沙社区创业横路 13 号 117 室“12·18”一般火灾事故调查报告

东莞市政府事故调查组

2026 年 4 月

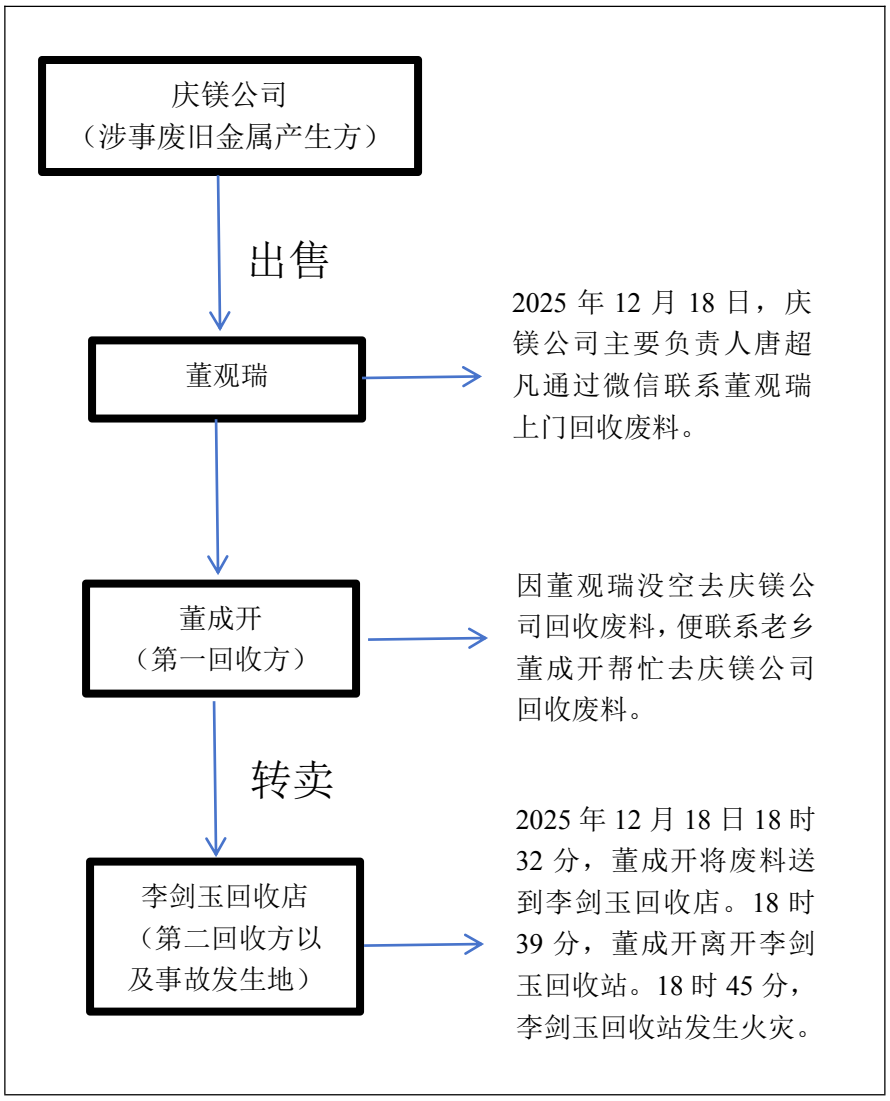
图 1 涉事废旧金属回收流转图

2025 年 12 月 18 日 13 时许，庆镁公司主要负责人唐超凡通过微信联系董观瑞，通知其前往庆镁公司回收废料，以 15 元的价格出售两袋约 63 公斤的金属切屑混合物给董观瑞[5]。

董观瑞因事发当天没空去庆镁公司，便联系董成开代其收取[6]。12 月 18 日 18 时 16 分许，董成开驾驶蓝色三轮电动自行车

到达庆镁公司，在庆镁公司员工协助下把装有金属切屑混合物的纺织袋放置在电动自行车车厢上。18 时 22 分，董成开离开庆镁公司。18 时 32 分，董成开经过李剑玉回收店时，将从庆镁公司回收的金属切屑混合物以每公斤 12 元的价格出售给李剑玉回收店[7]，所得款项共计 760 元[8]。18 时 39 分，董成开离开李剑玉回收店。
