东莞横沥银宝山新科技有限公司二分厂墙体拆除工程“7·25”一般坍塌事故调查报告

东莞市政府事故调查组

2024年11月

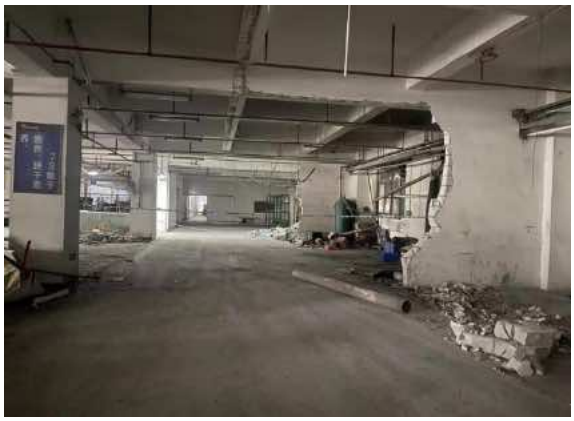
图1 涉事银宝山新公司二分厂厂房

涉事厂房为位于东莞市横沥镇半仙山村第三工业区D3栋厂房，该厂房为四层框架结构，总建筑面积约13840㎡，事发现场位于该厂房一楼，一楼的建筑面积约3460㎡（见图1、图2）。

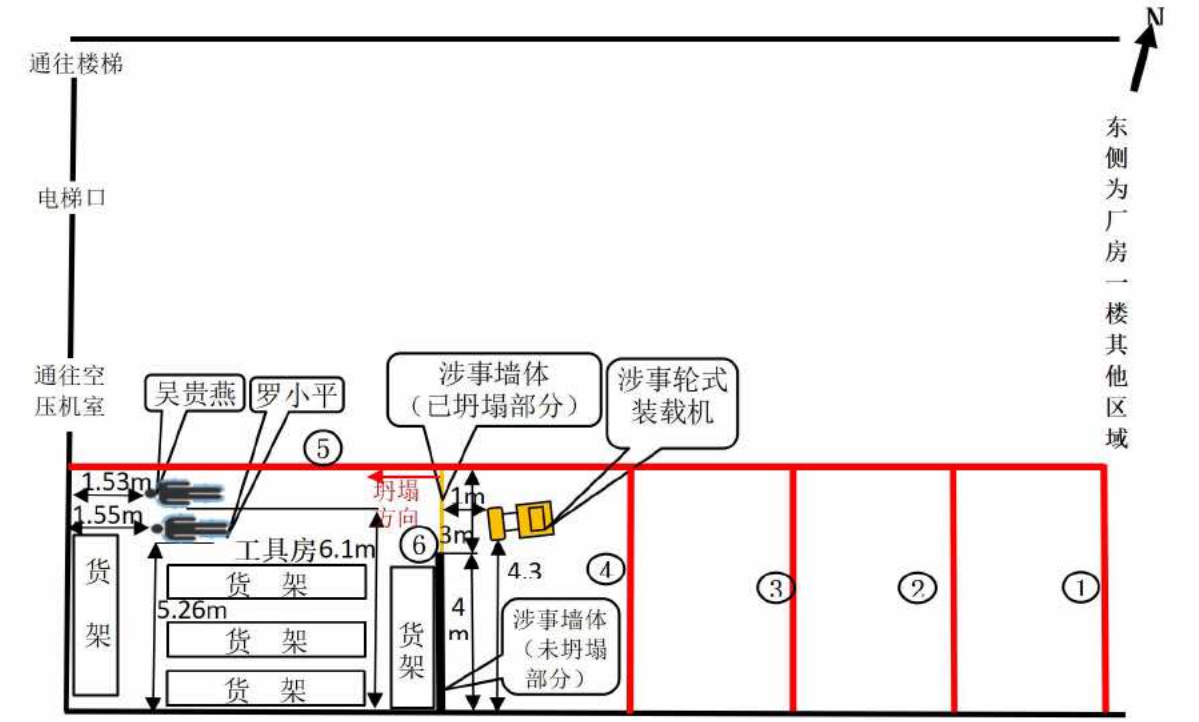
图 3 事发现场区域平面示意图

拆除墙体面积约 282 ㎡，事发前，1～5 号墙已人工拆除完毕。事发时，吴贵燕、罗小平、王浪在工具房内清理货架上的压铸工具等物品，杨坚中与李玉飞分别在作业现场敲碎建筑垃圾中较大的砖块，清理现场垃圾，邓云豪操作装载机在 6 号墙体东侧区域铲建筑垃圾，为了便于将建筑垃圾铲进轮式装载机的铲斗内，于是将建筑垃圾向 6 号墙体推挤，建筑垃圾在受挤压的同时发生位移，挤压到 6 号墙体，由于 6 号墙体属于非承重墙体，结构简单，侧方向承受力较弱，致使受到侧向挤压力后立即造成部分墙体坍塌（见图 3 黄色标线）。

邓云豪操作装载机将建筑垃圾向工具房东侧的墙体推挤，造成墙体坍塌导致事故发生。
