东莞长安霄边社区废品站“3·9”一般物体打击事故调查报告

东莞市政府事故调查组

2024 年 7 月

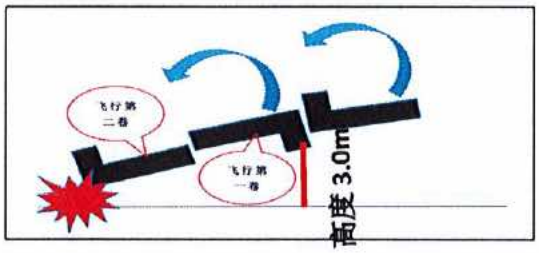
图 10 工字钢的飞行轨迹模型图

涉事铁块（工字钢）长约2.84米，总重量约77.5千克，呈“7”字形，小钢条长约0.95米（见图6）。根据监控视频显示，陈小懒操作抓机抓取铁块时，抓在涉事工字钢带小钢条一头的边板上（见图7），两指爪抓在工字钢边板内侧，三指爪抓在工字钢边板外侧，二爪一夹，工字钢边板受力不均导致反转弹起（见图8），往曹振

中所在的方向飞去，飞转了二圈后，带小钢条一头正好击中曹振中的背部（见图 9 和图 10），工字钢的飞行距离约 5.68 米。
