东莞谢岗旗利得电子（东莞）有限公司
“2·23”一般物体打击事故调查报告

东莞市政府事故调查组

2024 年 7 月

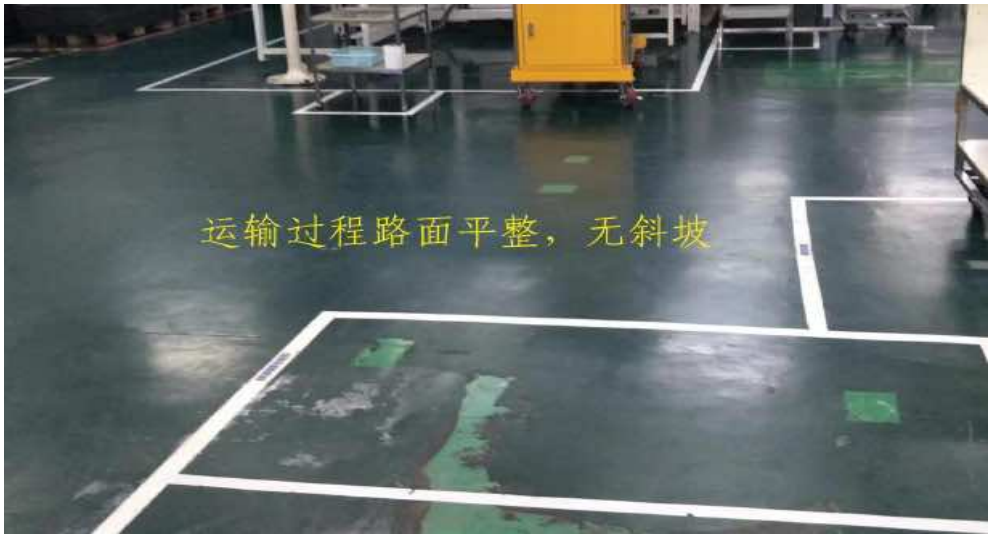
经现场勘查，涉事车间位于旗利得公司积层车间，车间主要工艺流程：棕化处理—组合—压合—钢板分解—端面加工；事发位置为车间 W 型分解线设备前，该位置到钢板研磨机处地面平整，无斜坡（见图 2），与移动直流液压平台车连接的 W 型分解线设备上粘贴有放置防护挡板的操作提示图（见图 3）。

图 2 事故现场地面图

图 3 事故现场操作提示图

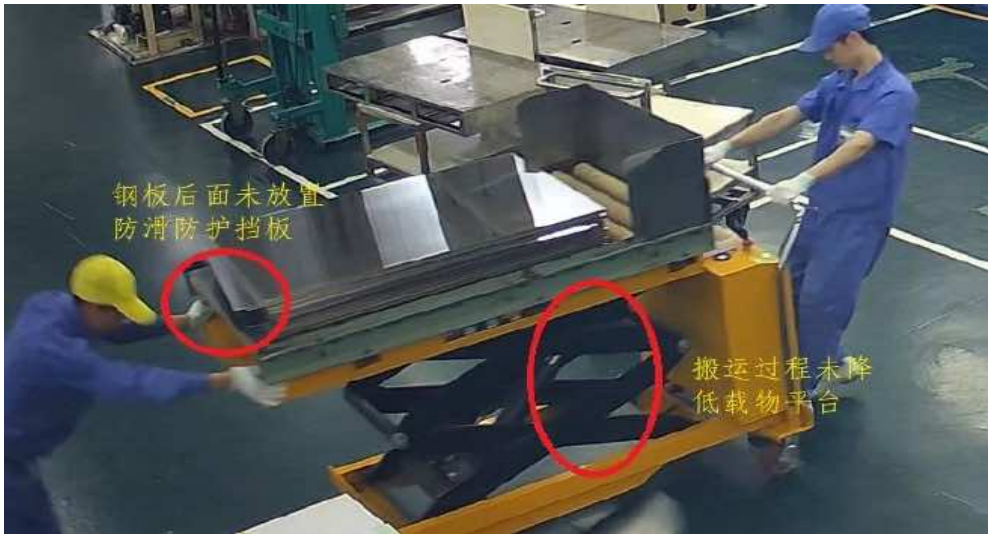
涉事设备为移动直流液压平台车，规格：荷载 1.5T，载货平台加装滚筒和防护罩，升降高度 500mm-1700mm。旗利得公司提供的《1#研磨机作业标准》操作规程文件显示，钢板输送到移动直流液压平台车上后需要放置防护挡板，并且禁止在平台车升高状态下搬运钢板。事故车间监控视频显示，事发时吉尔色古在未放置防护挡板、移动直流液压平台车处于升高状态的情况下在

后方推动平台车，钢板[2]从平台车滚筒上惯性向后滑落导致了事故的发生（见图 4）。

图 4 涉事设备事发现场使用情况监控图

事故直接原因是吉尔色古（死者）在使用移动直流液压平台车搬运钢板时未按照操作规程放置防护挡板，在移动直流液压平台车升高状态下搬运钢板，搬运过程中钢板惯性向后滑落，导致吉尔色古被砸伤身亡。

涉事相关生产经营单位要修订完善符合企业自身实际情况的安全生产规章制度和操作规程，并督促、培训员工严格遵循；要加强对从业人员安全生产教育和培训；要进一步落实落细本单位安全风险分级管控及隐患排查治理工作，及时发现并消除事故隐患。
