东莞麻涌深粮物流有限公司筒仓清仓作业“12·1”一般窒息事故调查报告

东莞市政府事故调查组

2024 年 4 月

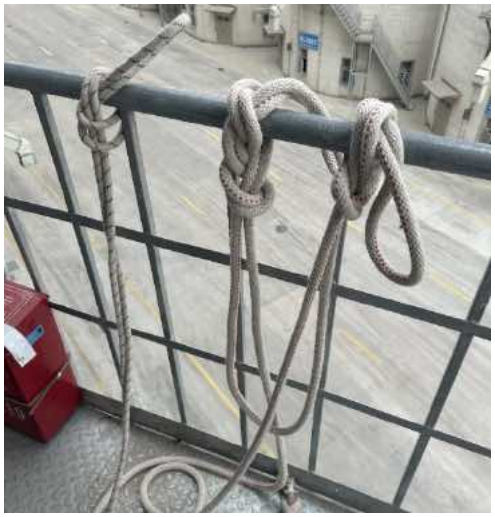
图 3 SL5311 筒仓入口　　图 4 安全绳固定位置

1.涉事 SL5311 筒仓入仓门口位于该筒仓的二楼（图 3），门口护栏上绑有清仓作业时使用的安全绳（图 4）。
