龙岗南湾深圳市好给力物流有限公司“9·26”一般物体打击重伤事故调查报告

龙岗区政府事故调查组

2026年1月19日

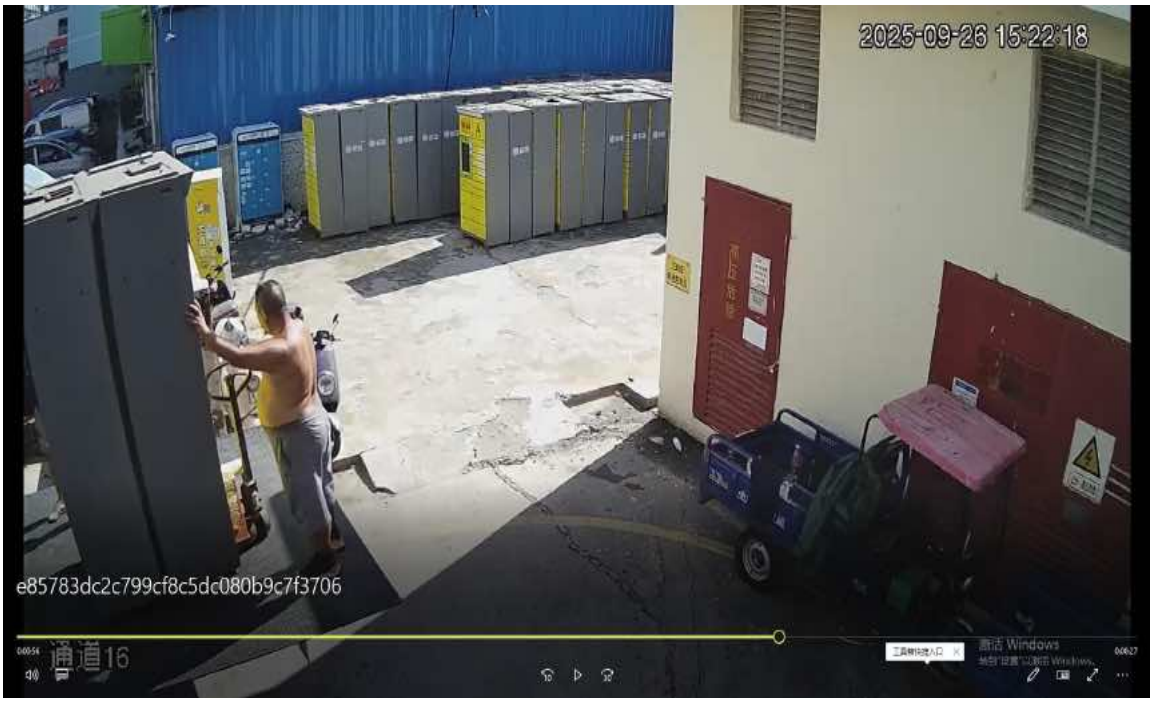
板下落与货厢底板平齐位置，工人跳上升降尾板打开货车货厢门开始卸智能快递柜，莫某莊、李某华等人交替使用手动液压叉车卸智能快递柜。15 时 22 分许，李某华站在货车升降尾板上使用手动液压叉车插入智能快递柜底部，然后从货厢内将智能快递柜拉至升降尾板上，自己站在货车升降尾板的边缘右手搭在手动液压叉车的手柄上，左手扶着手动液压叉车上的智能快递柜，货车升降尾板下落地面过程中，李某华后退踩空不慎从货车升降尾板跌落地面，踩空跌落时双手拉拽手动液压叉车的手柄，手动液压叉车移动，手动液压叉车和智能快递柜从货车升降尾板上掉落地面，跌落地面的李某华躲避不及被智能快递柜砸中。

李某华站在货车升降尾板上进行装卸货物作业过程，未辨识出存在坠落风险，站立在货车升降尾板承载平台外边缘的不安全区域，后退过程中踩空跌落，跌落时双手拉拽手动液压叉车的手柄，手动液压叉车滑动和智能快递柜从货车升降尾板上掉落地面导致事故发生。

变思想观念，高度重视本单位的安全生产工作。一要企业负责人加强安全生产知识和管理能力的学习。二要根据本单位经营项目的特点制定有针对性的安全规则管理制度和操作规程，做好安全管理措施。三要明确生产经营活动中的风险，辨识风险点，做好风险管控措施。四要建立临时用工的安全教育培训机制，确保临时用工人员了解必要安全生产知识、工作场所和工作岗位的危险因素、预防措施，掌握安全操作技能。五要规范临时性作业的管理，做到事前预防，事中控制，事后总结，从根本上避免事故的发生。
