龙岗坂田象角塘村装修改造工程“3·23”一般起重伤害死亡事故调查报告

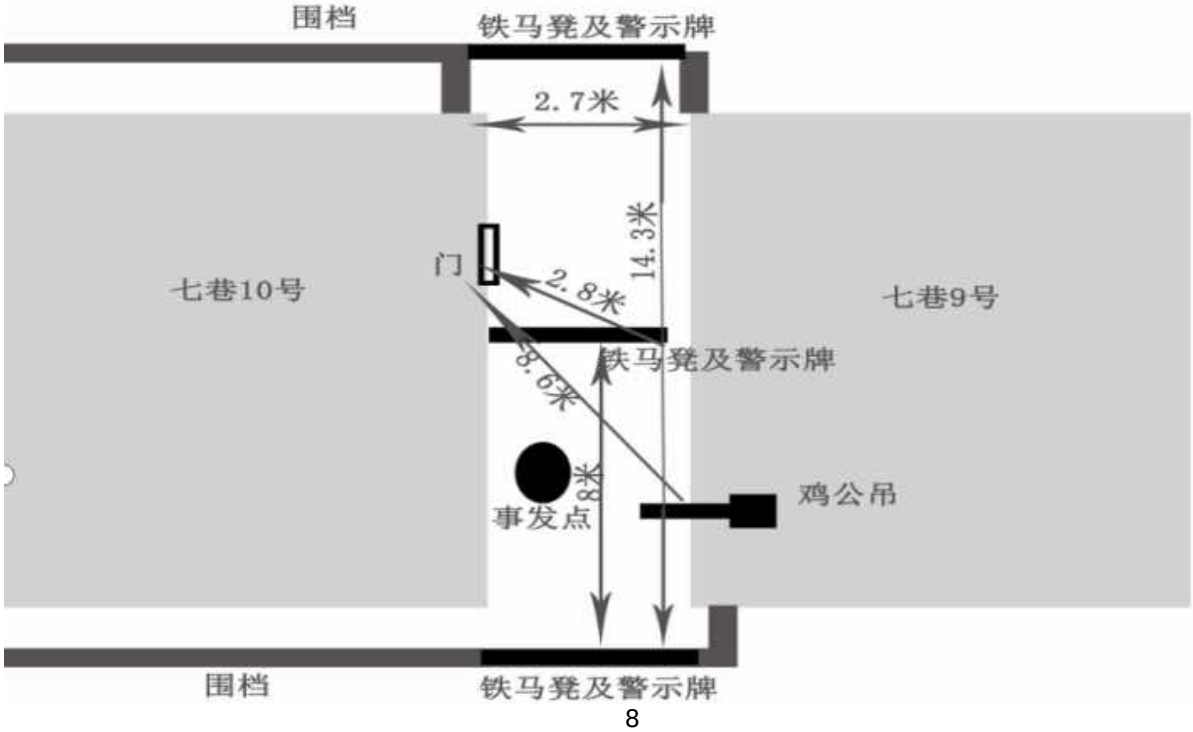
（四）瓷砖情况。吊笼倾斜掉落的瓷砖为长条形（地脚线瓷砖），长约0.8m，宽约0.1m，约40片，单片重约：1.4kg，总重：56kg，带包装瓷砖3箱，其余为散装。经调查，带包装的3箱瓷砖摆放在吊笼内下方，散装瓷砖排放在3箱瓷砖上并卡在吊笼上固定。掉落的瓷砖掉落高度约19.6m，位于鸡公吊下方地面，全

部破损，未超重起吊。
