中山火炬中山富洲胶粘制品有限公司“3·3”一般机械伤害事故调查报告

中山富洲胶粘制品有限公司“3·3”一般生产安全事故调查组

2023年5月15日

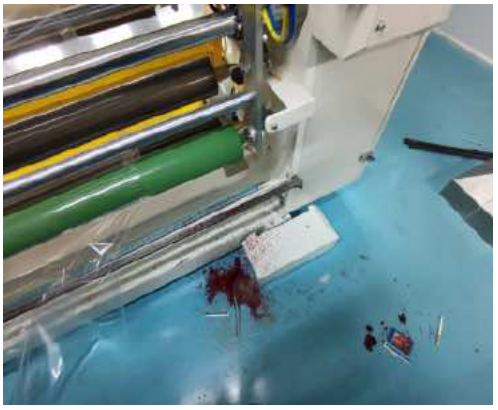
图1

2023年3月3日上午10点40分左右，中山富洲胶粘制品有限公司涂胶机机长周某青在交接班完成后发现涂胶机滚轴之间运行距离不正[illegible]刘来到车间询问机长周某青是否调动过涂胶机，机长周某青告诉李某，并未调动过涂胶机，李某[illegible]转的状态下，伸头进去检查涂胶机。10时50分许，李某在对涂胶机进行检查时，因涂胶机未停[illegible]其同事罗某看到后立即拨打了120电话，随后李某被送往中山火炬开发区医院进行救治，14点36

李某安全意识薄弱，违反设备检修操作规程（2.待检修的机器设备，如果未切断电源或未停机，或未将酸、碱和易燃、易爆、有毒介质放净时，绝对禁止进行检修。）在涂胶机未停机的情况下，对涂胶机进行检查，导致李某头部被机器卷入受伤经抢救无效死亡。

应认真吸取事故教训，认真落实企业主体责任，制定并落实安全生产规章制度和操作规程，建立健全生产安全事故隐患排查治理制度，加强安全管理和安全生产教育和培训工作，防范类似事故发生。
