晋安岳峰登云湖望云小区8幢a106单元“3·14”一般高坠事故调查报告

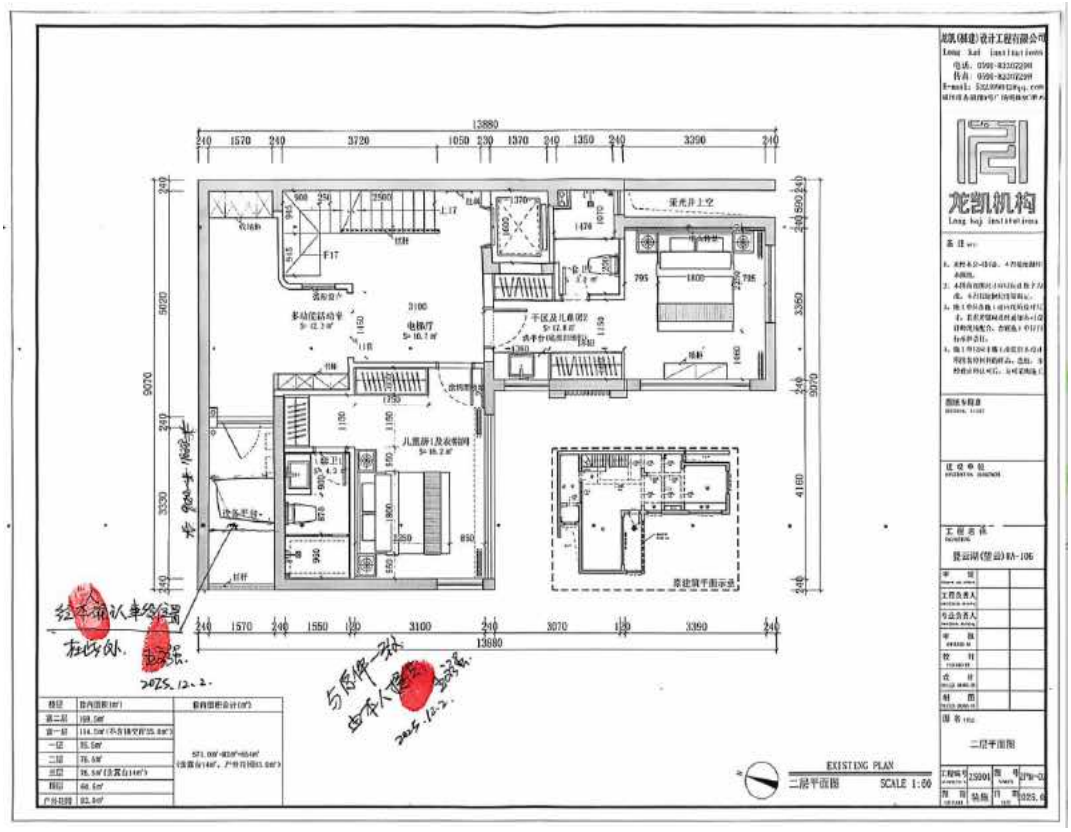
图 1 二楼平面图

1、事发现场为晋安区岳峰登云湖望云小区 8 幢 a106 单元二楼。（见图 1）

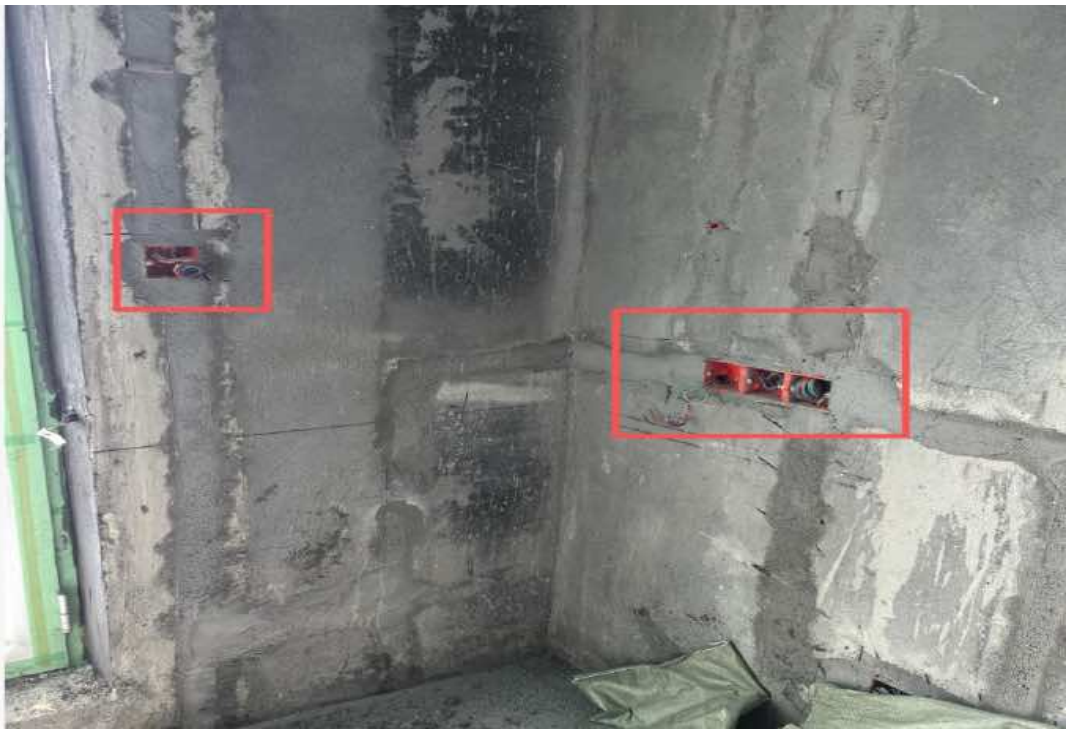
图 5 三楼开关底盒安装情况照片

2025 年 11 月 18 日，事故调查组成员赴作业现场实地勘察，确认三楼的开关底盒安装情况（见图 4、图 5、图 6、图 7），图 4 中可见作业用的梯子及其他相关水电材料，该情况与相关人员

（林 X）的笔录相符。结合笔录信息，确认了死者林 XX 在事故当日（2025 年 3 月 14 日）的工作任务为“在三楼安装开关底盒”，其工作场所为三楼。
