三元莘口 XX 畜牧有限责任公司“12·25”一般高处坠落事故调查报告

三元区政府事故调查组

2024 年 3 月

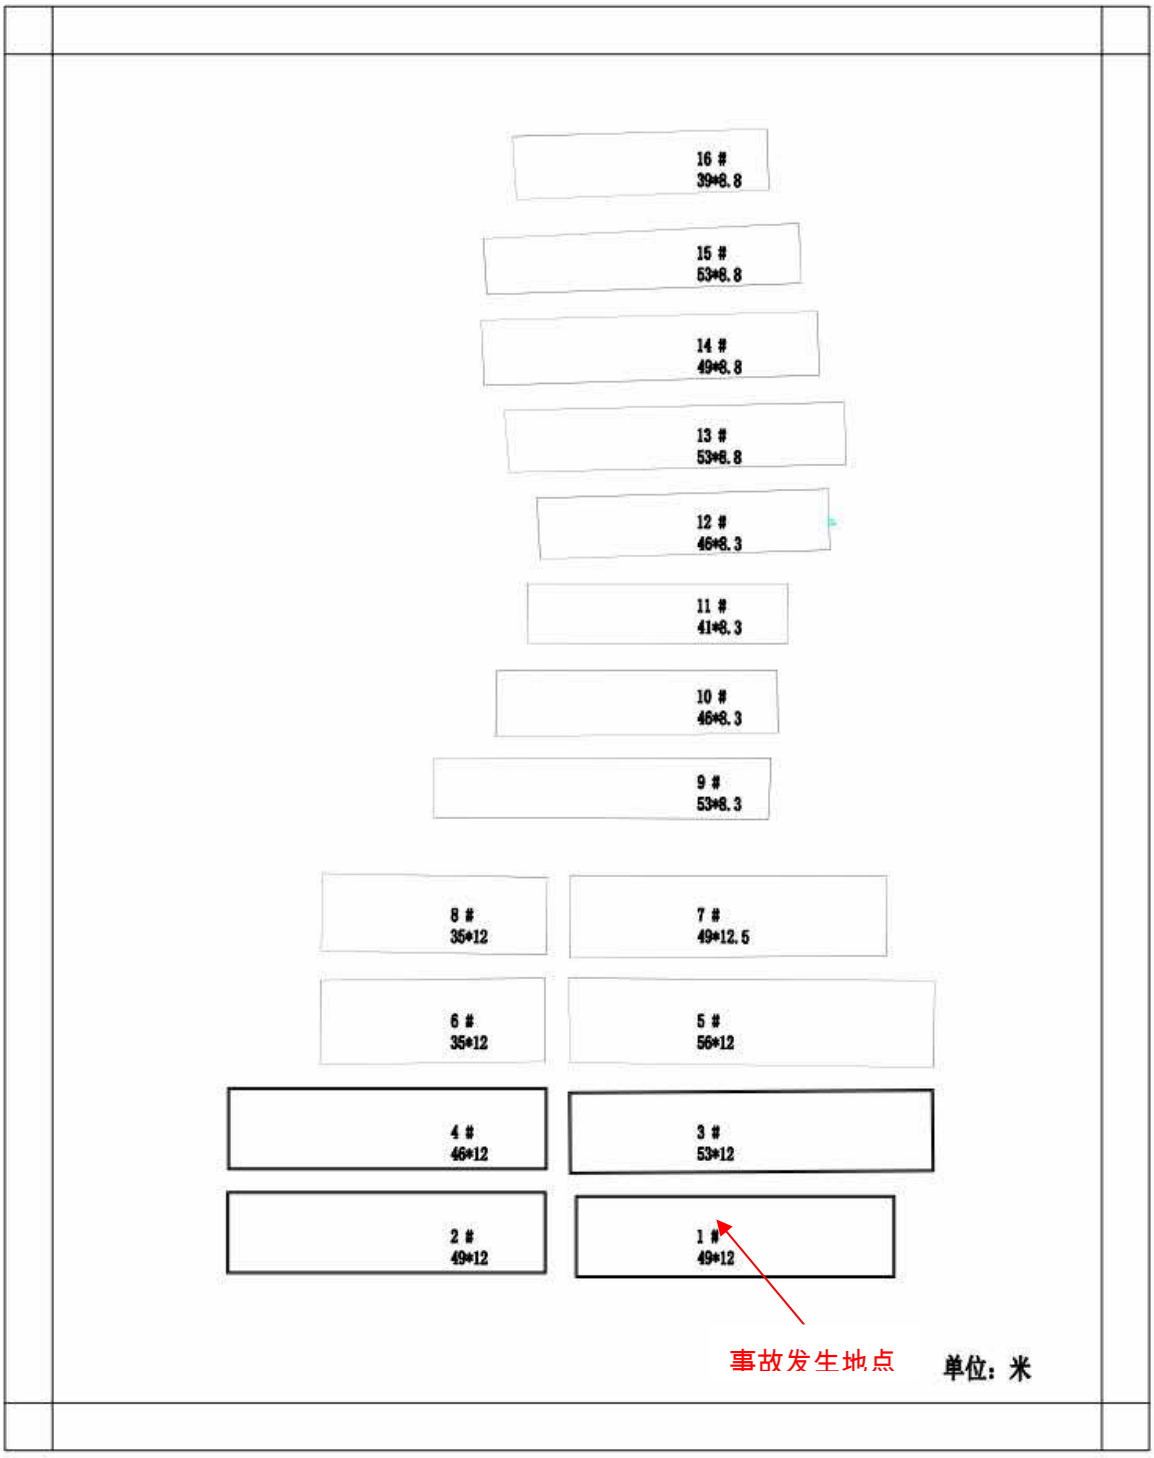
图 1 XX 畜牧公司平面图

事故发生位置为XX畜牧公司1#保育栏猪舍，长度为49米，宽度为12米，天花板高度为2.6米（详见图1），现场内部可
