光明区凤凰街道中继光缆工程“10·21”触电事故调查报告

日期：2019年 10月 21日 信息来源： 光明区 字号：

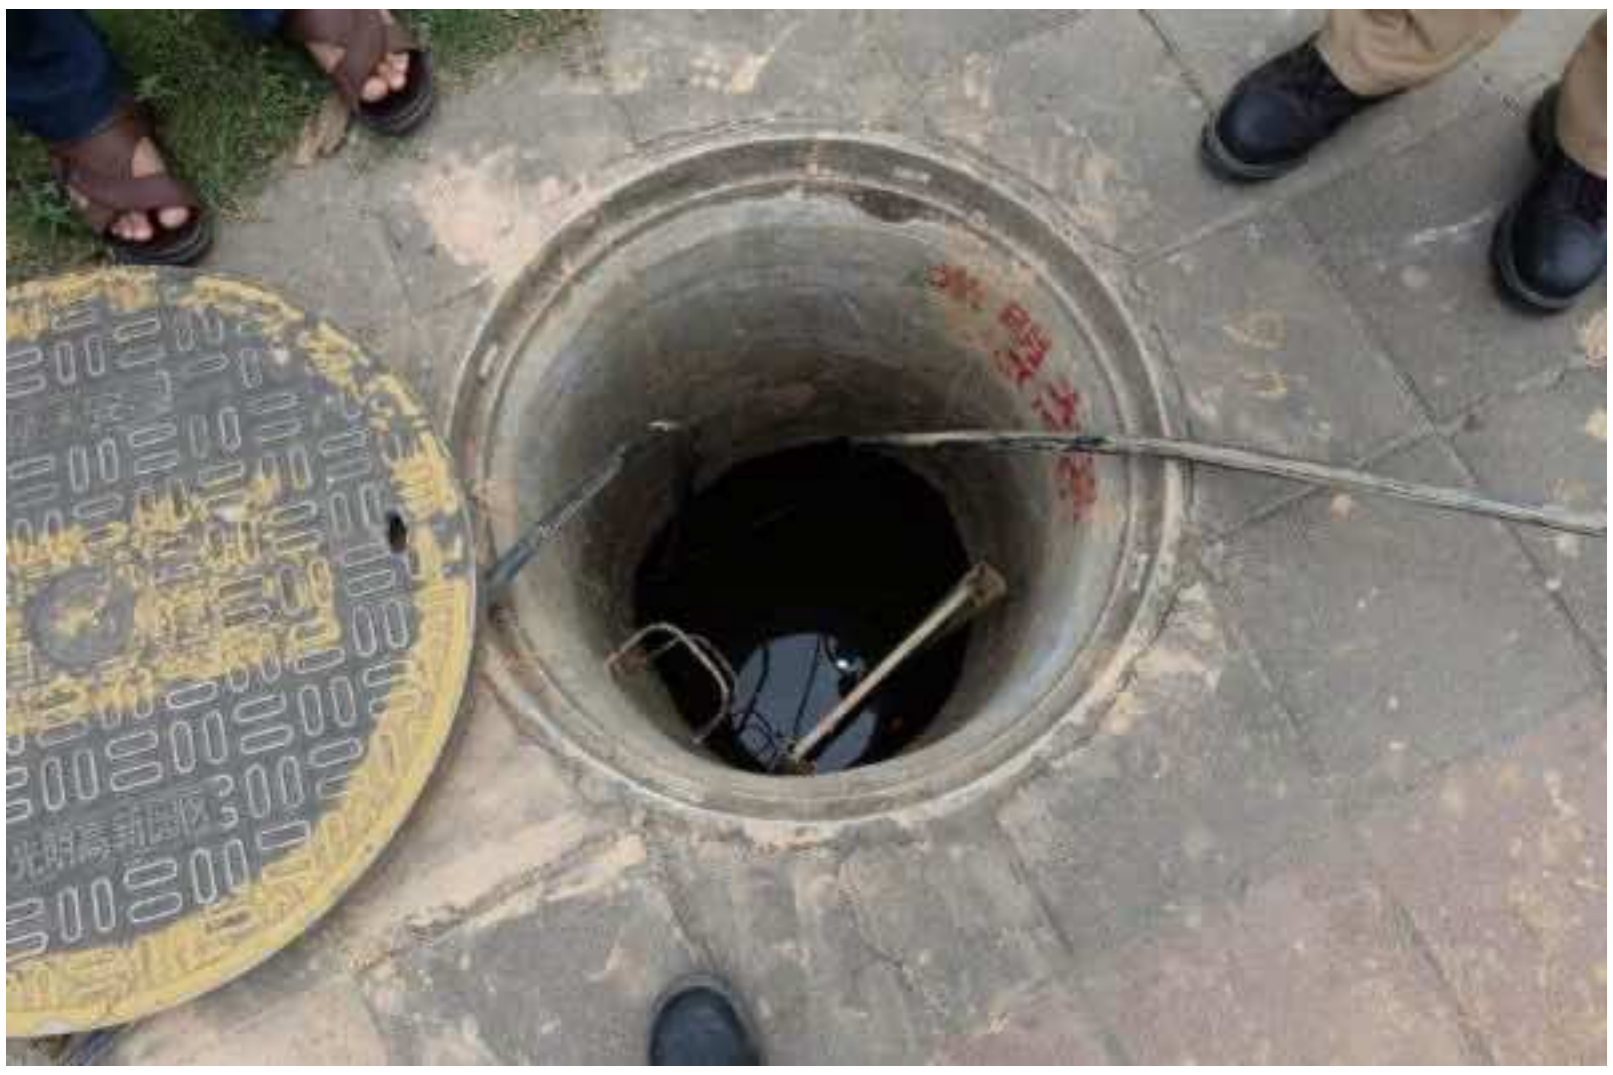
2018年10月21日15时40分许，张华在光明大道与科能路交界处一个信息管道井（编号：光明大道北046井）中进行光缆敷设作
信息管道井内触电后倒在积水中，经抢救无效死亡。

涉事井

涉事光纤

德建公司既未履行信息管道使用申请手续，亦未在事后进行报备，违规在信息管道中敷设电缆，且未采取防触电安全保护措施，电缆的绝缘层破损后，张华在涉事井中作业时碰触到涉事电线带AC 220V危险电压的裸露金属导体，电流经其人体与涉事井内的积水路，引发本次事故。

（三）高科公司要认真督促德建公司进行隐患排查和整改，对已经违规敷设的取电电线，要一一排查，并按照相关施工规范重新关整改材料报备至建设单位深圳市公安局光明分局。

（四）德建公司要严格执行各项安全生产规章制度和安全操作规程，严格按照相关施工规范施工，严禁将电源线走通信、弱电、道。德建公司要认真吸取事故教训，要加强对从业人员的安全生产教育，对发现违反施工规范或者操作规程的行为，要追究相关人员落实企业安全生产主体责任。

（五）深圳市电信工程有限公司要吸取本次事故的经验教训，在进行地下管线敷设作业前，除进行常规性安全检查外，还需注意信管道井内可能存在的强、弱电线缆混放的安全隐患进行排查，以确保以后不再发生类似事故。
