梁平双桂湖光路竹海大道间沿河截污干管维修工程“6·28”较大中毒和

2023年6月28日9时20分许，重庆新宜房地产开发有限公司承建的梁平区湖光路竹海大道间沿河截污干管维修工程现场一息事故，造成4人死亡，直接经济损失577.270584万元。

工程名称：湖光路竹海大道间沿河截污干管维修工程（以下简称“事故工程”）。

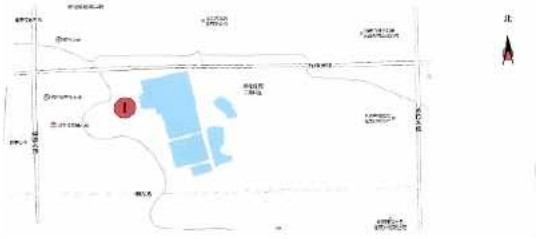
图1（现场方位示意图）

事发位置位于重庆市梁平区湖光路竹海大道间双桂雅苑D区背后事故工程W9污水检查井内，其井深（井口到管道底部）为“700×800”、“雨”（设计图要求标识为“污”），见图1、图2、图3、图4、图5。

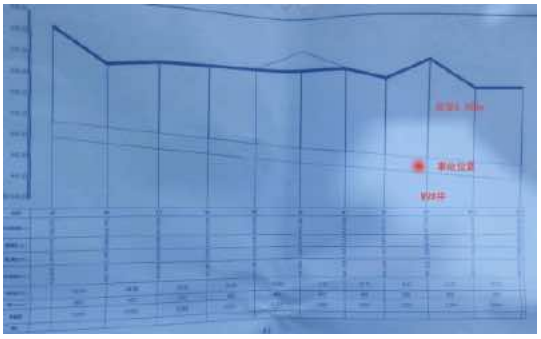
图3（W9污水检查井事故位置图）

事故调查组认定：本次事故的直接原因为事故工程W9污水检查井内存在有毒有害气体，作业人员进入井内作业和救援
风，也未配戴防毒面具，导致发生中毒和窒息事故。
