2023年4月21日

西丽街道鹏城实验室石壁龙园区一期建设工程“3·5”一般物体打击事故调查报告

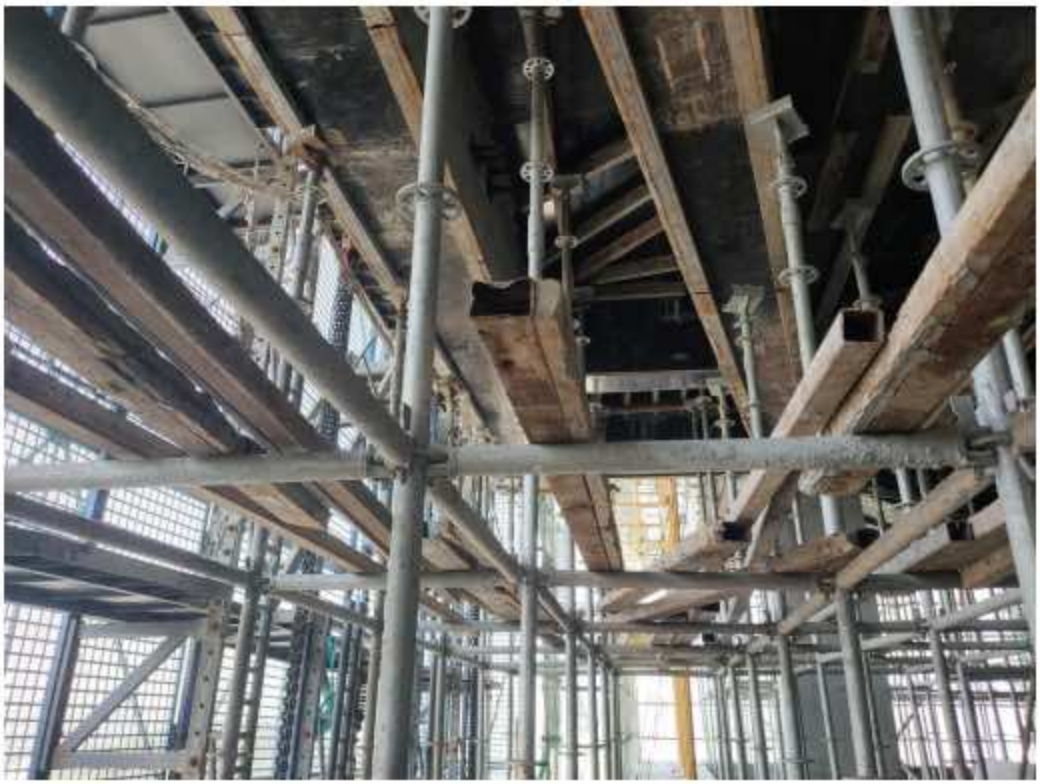
图8　29层拆模作业现场

3.事发时，与中建八局公司签订劳务分包合同的梁平县荣安建筑劳务有限公司（以下简称“荣安劳务公司”）木工班组在1#楼29层进行拆模（拆除钢方通）作业，部分钢方通堆积在脚手架上，钢方通长3.5米，重约14.2kg，截面50mmx50mm。（见图8）

木工班组工人在29层进行拆除的钢方通放在支撑体系第一步架体处（无上下交叉作业），钢方通失稳滑落，顺着1#综合楼29层西侧爬架料台导座处安全防护不到位的洞口掉出爬架内部，钢方通坠落到28层卸料料台处时，与料台右侧爬架防护网立柱发生刮擦后向下掉落，在即将掉落至地面时砸中钢筋加工场工作的王某明头部，致其死亡。
