临海市沿江镇台州市路友建材有限公司“11•24”一般车辆伤害事故调查报告

发布日期：2026-03-05 15：42　　来源：市应急管理局　　浏览次数：698

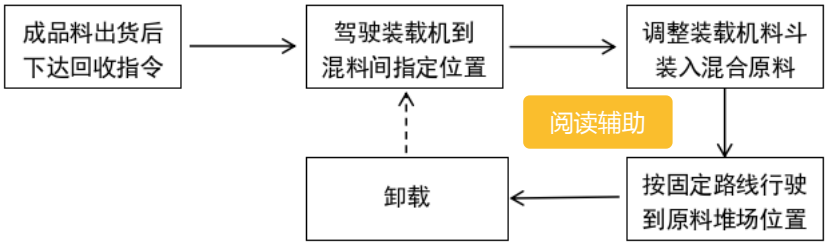
图一：工艺流程图

路友公司通过混料流水线将砂石原料按比例投入混料车间与沥青混合进行搅拌，产出沥青混凝土。

当日沥青混凝土按计划出货后，该公司通过装载机将混料车间料斗中剩余未加沥青的混合原料运回到原料堆场进行储存备用。

装载机驾驶员接到回收指令后，将装载机开到混料车间指定位置，调整好装载机料斗，剩余混合原料通过出料口装入装载机料斗，驾驶员按照固定路线驾驶装载机到原料堆场所在位置，操作装载机将剩料卸载到原料堆场，完成一次回收操作。

事故发生在装载机按固定路线运送剩余混合原料途中，驾驶员驾驶装载机从车间转弯往原料堆场前进的过程中。
