辛安矿“10·21”一般其他事故调查报告

来源：事故调查处　　作者：王宏宇　　日期：2026-05-27 10:16:00

2025年10月21日8时34分，冀中能源峰峰集团有限公司辛安矿（以下简称辛安矿）11216运输巷掘进一起其他事故，造成1人遇难，直接经济损失113.49万元。

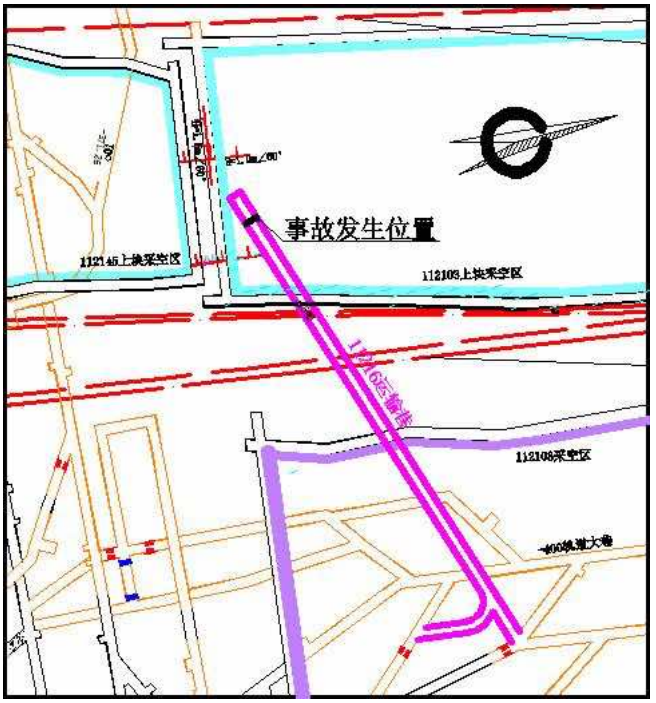
图1 11216运输巷掘进工作面示意图

事故发生地点。事故发生在11216运输巷掘进工作面590经纬点前37m处。

1.11216运输巷掘进工作面。该工作面位于新11216采区，为岩巷掘进工作面，设计施工规格4.8m×3.8度+13°，设计工程量272m。工作面采用EBZ280型综掘机施工，配合DSG100/75/75带式输送机接力运输

2.事故现场情况。11216运输巷于2025年4月11日开始掘进，2025年10月20日已掘进205.5m。事故发停在距迎头9.5m处，铲板左边距巷帮0.8m，右边距巷帮1.1m。事故发生时，开拓区机电班在11216运输巷

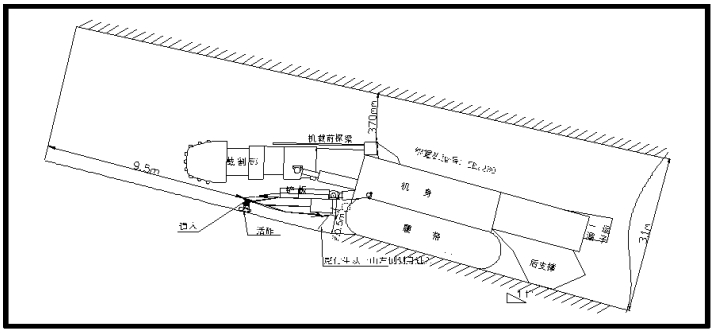
图2事故现场侧视图

10月21日早班接班后，综掘机后撤至距离迎头9.5m处，生产班组按计划在迎头开展锚网支护作业，检进行综掘机检修作业，队长韩某某协助检修。检修过程中，赵某某与郭某某一起将不规则大砟块及一根方垫于铲板正前右下方，通过起落综掘机铲板与后支撑调整，无法对准铲板与一运溜子之间连接销和销孔。郭某某寻找镐钎，人工扩挖综掘机铲板后方与履带之间的“弓”字形三角形空间底板。8时34分，赵某某进板后方的“弓”字形三角形空间内观察连接销情况，支垫在铲板下方的不规则大砟块发生位移，道木被突然压裂，赵某某侧身面向机身被挤压在铲板尾部下方。

开拓区机电班维修综掘机作业时，采用不规则矸块配合道木支垫综掘机铲板一侧，在综掘机机身及铲下方垒摞的不规则大矸块因受力不均发生位移，综掘机铲板下沉，将违章进入综掘机铲板下方空间的维修压造成事故。
