辽宁省沈阳新康监狱扩建项目“6·28”车辆伤害一般事故调查报告

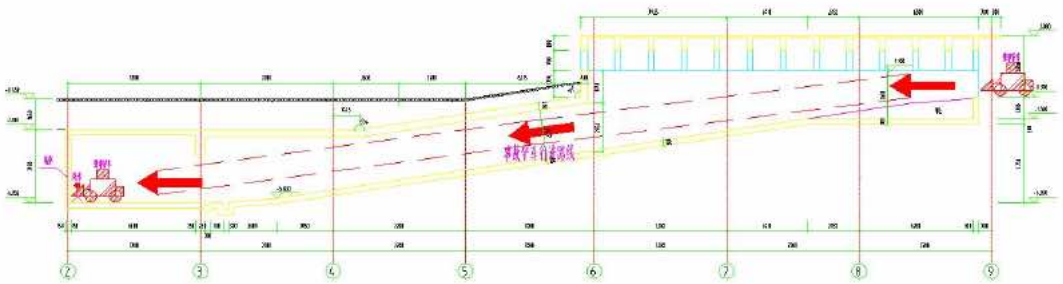
事故现场剖面图

16 时 15 分左右，在行驶至干警备勤楼地下室主坡道途中撞上一名在坡底处的同班组抹灰工人佟某成，程某桥从铲

车驾驶室弹出后倒地致使腿部骨折。。

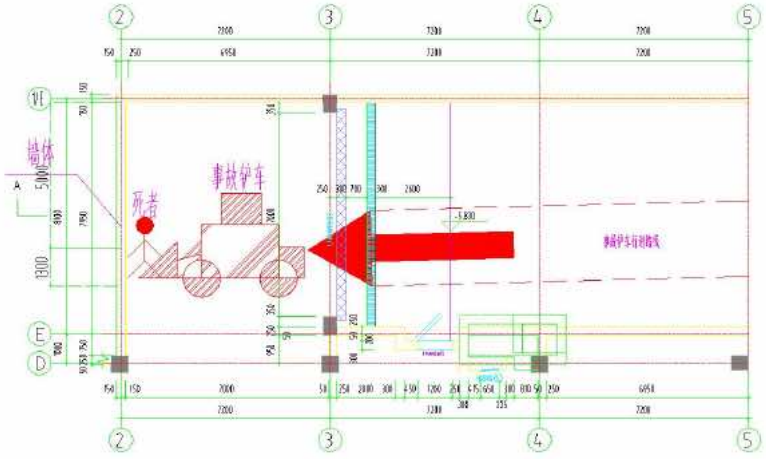
事故现场局部剖面图

装有地热钢丝网的轮式装载机及干警备勤楼地下室通道图片
