宁河丰台天津市润金精密铸造有限公司“10•5”一般物体打击事故调查报告

来源：天津市宁河区应急管理局 发布时间：2023-12-25 15:25

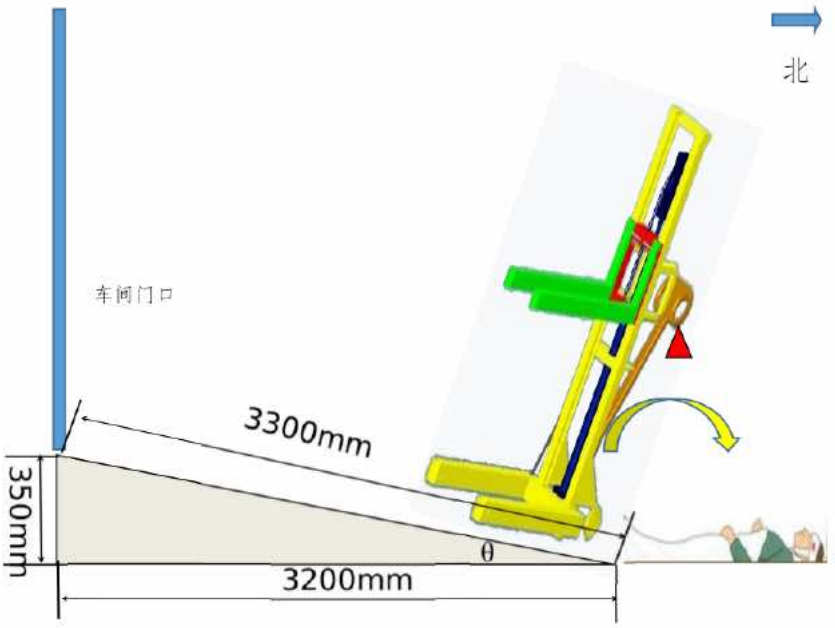
2023年10月5日8时20分左右，润金公司职工杨某某因工作需要，去荣诚公司车间借用手动叉车，在手动叉车高位状态下，采取拽拉方式行至车间北门东侧出口（宽度约1.5m）斜坡，由于拖拽液压叉车用力过大，加之现场致液压叉车倾倒，叉车上梁砸中杨某某头部，当时造成杨某某伤倒在地，陷入昏迷状态。

事故发生地点车间门内存放当天事故涉及的SYC—1500手动液压叉车一台，用于装卸、提升物件，该叉车起停放，液压系统处于完好状态，如图。

事故发生地点（车间门口斜坡末端路面）不平整，存在多处混凝土破损挖坑，斜坡坡度大约为6°，坡长3.3米米，坡宽约3米。

荣诚公司职工张某某提供了事故发生时的现场照片，手动叉车起重叉处于高位状态。

杨某某在未佩戴安全帽的情况下，于斜坡处违章拽拉起重叉处于高位状态的手动叉车，导致手动叉车倾倒打导致事故发生的直接原因。

（一）润金公司要深刻吸取事故教训，举一反三，认真学习《中华人民共和国安全生产法》等法律法规，加全教育培训，提高员工的安全生产意识及操作水平，加大对作业现场管理、作业人员行为的安全管理力度，及时故隐患。
