平顶山市妇幼保健院儿童医疗保健中心项目“3·14”一般墙体坍塌事故调查报告

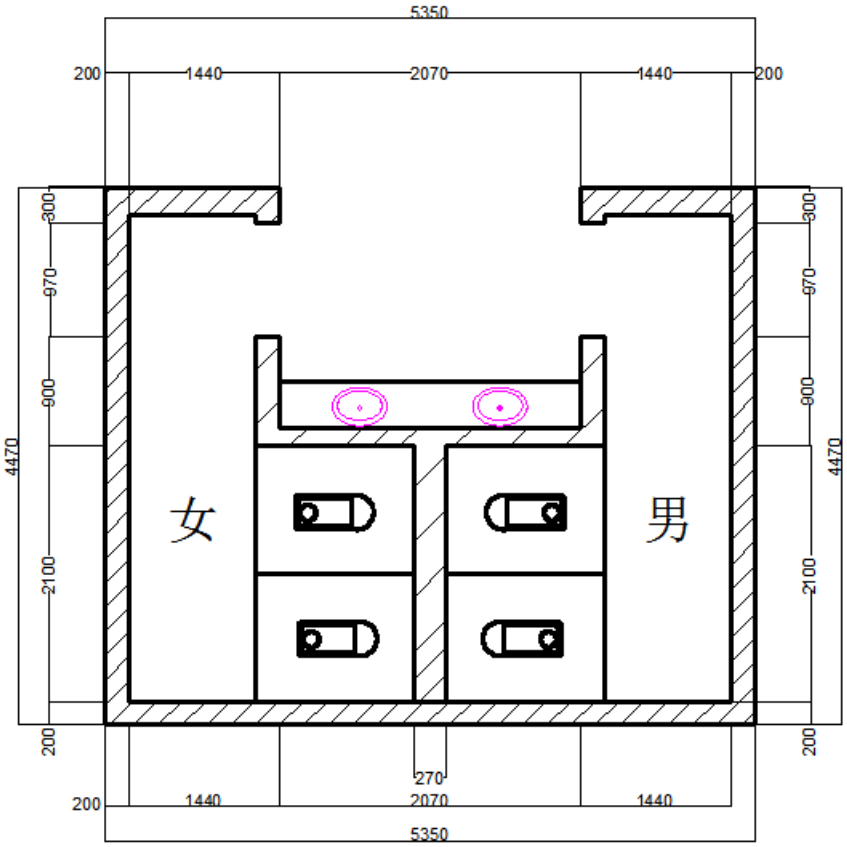
事故调查组通过对事发现场进行勘查，对墙体进行测量、核对和计算，并与现场一楼同样位置未拆除的公共卫生间墙体相对比，以及发现现场有三处位置有直接对墙体根部进行掏打破坏的明显痕迹，经过分析和佐证，基本查清了事故发生的原因如下:

（四）拆除现场二楼某处从墙体根部进行掏打的痕迹

（五）拆除现场一楼某处从墙体根部进行掏打的痕迹

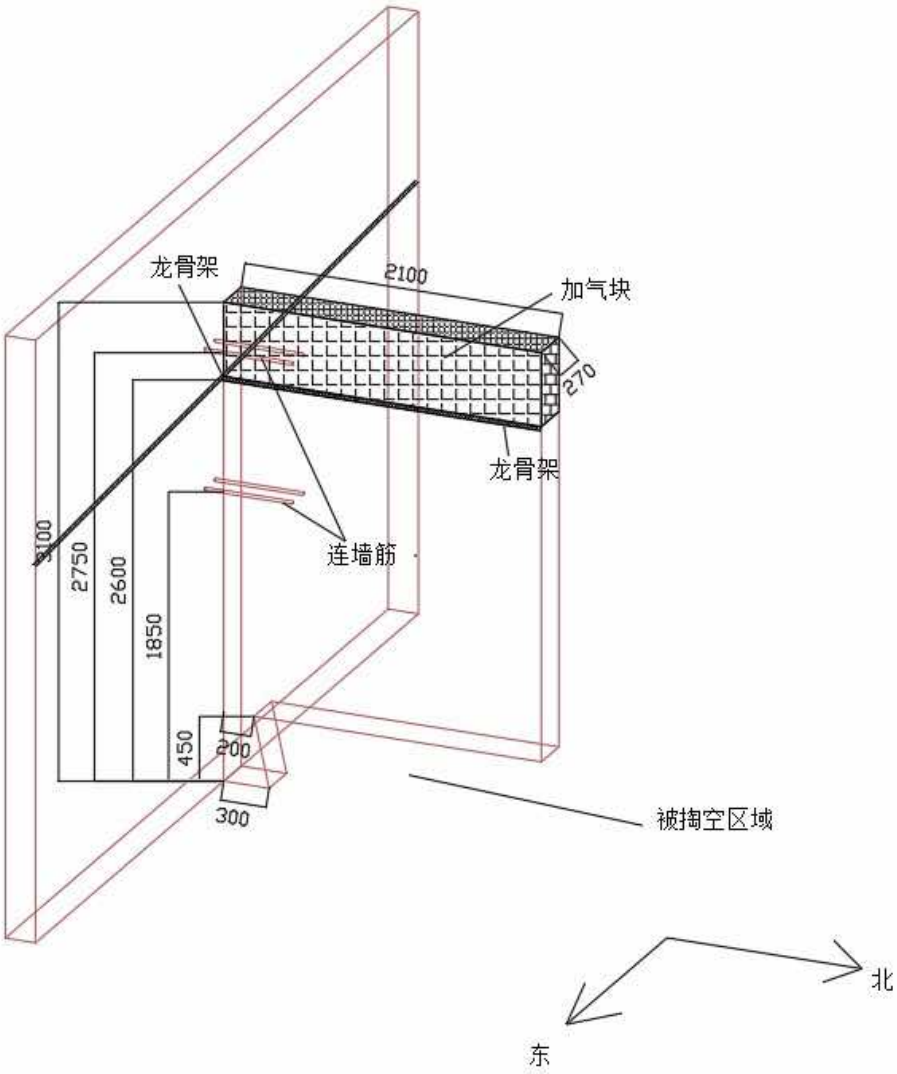
二楼公共卫生间拆除前平面图

女厕所间隔墙。李红卫负责用电锤破坏墙体，由上至下进行，梁民负责用铁锹将垃圾往外移送。当墙体从上部被拆除至一定高度时，李红卫开始从墙体底部由北（外）往南（里）逐步进行掏打破除，最终造成墙体大部分空悬。在墙体自身重力下，墙体向西偏北侧发生倾斜，将连接南墙的四根钢筋（上下各两道）从墙体拉脱而倒塌。李红卫来不及躲闪，被重重拍在下面。同时，墙体倒塌的力量，将梁民推倒在墙的北侧。
