沈阳法库“5·8”一般机械伤害事故调查报告

沈阳市政府事故调查组

2026年8月28日

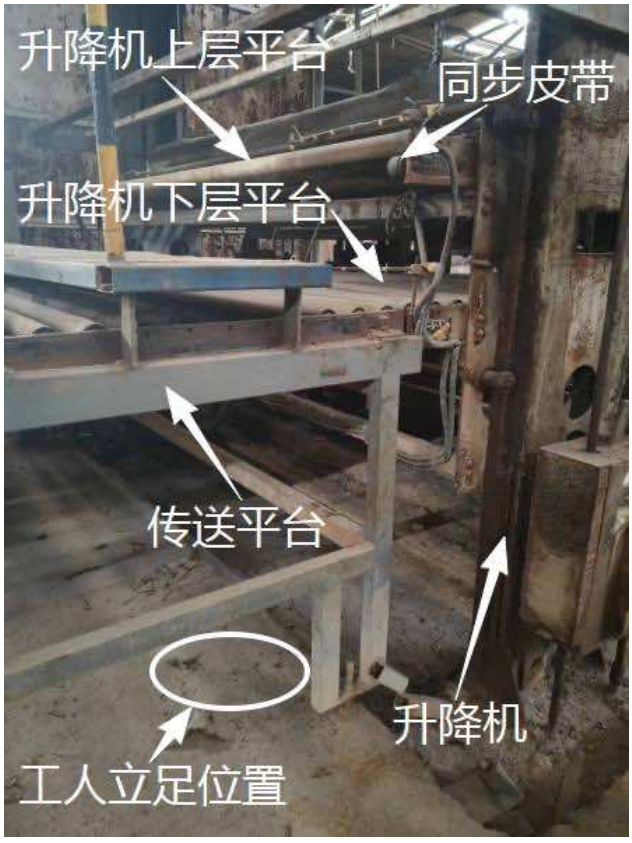
图 1 事故发生位置照片

事故现场位于沈阳市法库县经济开发区某陶瓷公司生产车间一号生产线釉线工序干燥窑尾部自动升降机南侧。自动升降机高3.5米，宽1.2米，设置上下两层平台，两层平台间距0.45米，每层平台由12根辊棒组成，辊棒长3.2米。自动升降机南侧传送平台高1.15米，升降平台与传送平台水平间距0.08米。事故发生前，机修工人正在对设备进行停产检修，升降平台降至最低位置，涉事机修工人立足点在传送平台钢架下方，上半身从

钢架北侧探出，正在更换上层平台的同步皮带。

7 时 15 分许，胡某忠在更换升降机上层平台同步皮带时，触发了自动升降传感装置，升降平台突然上升将胡某忠头部挤伤。下层平台上升至与传送平台同一高度后停止，胡某忠颈部被

卡在下层平台与传送平台间距 8 厘米的空隙间。

机修工人胡某忠违章作业[1]，在进行自动升降机同步皮带更换作业前，未按照操作规程切断电源，作业中触发自动升降传感装置，导致升降机上升将其挤伤，造成事故发生。
