# 广西中***纺织有限公司“6·4”一般触电事故调查报告

2026年6月4日，位于福绵节能环保生态产业园区内在玉林市广西中***纺织有限公司内发生一起意外触电事故，造成1人经抢救无效死亡。

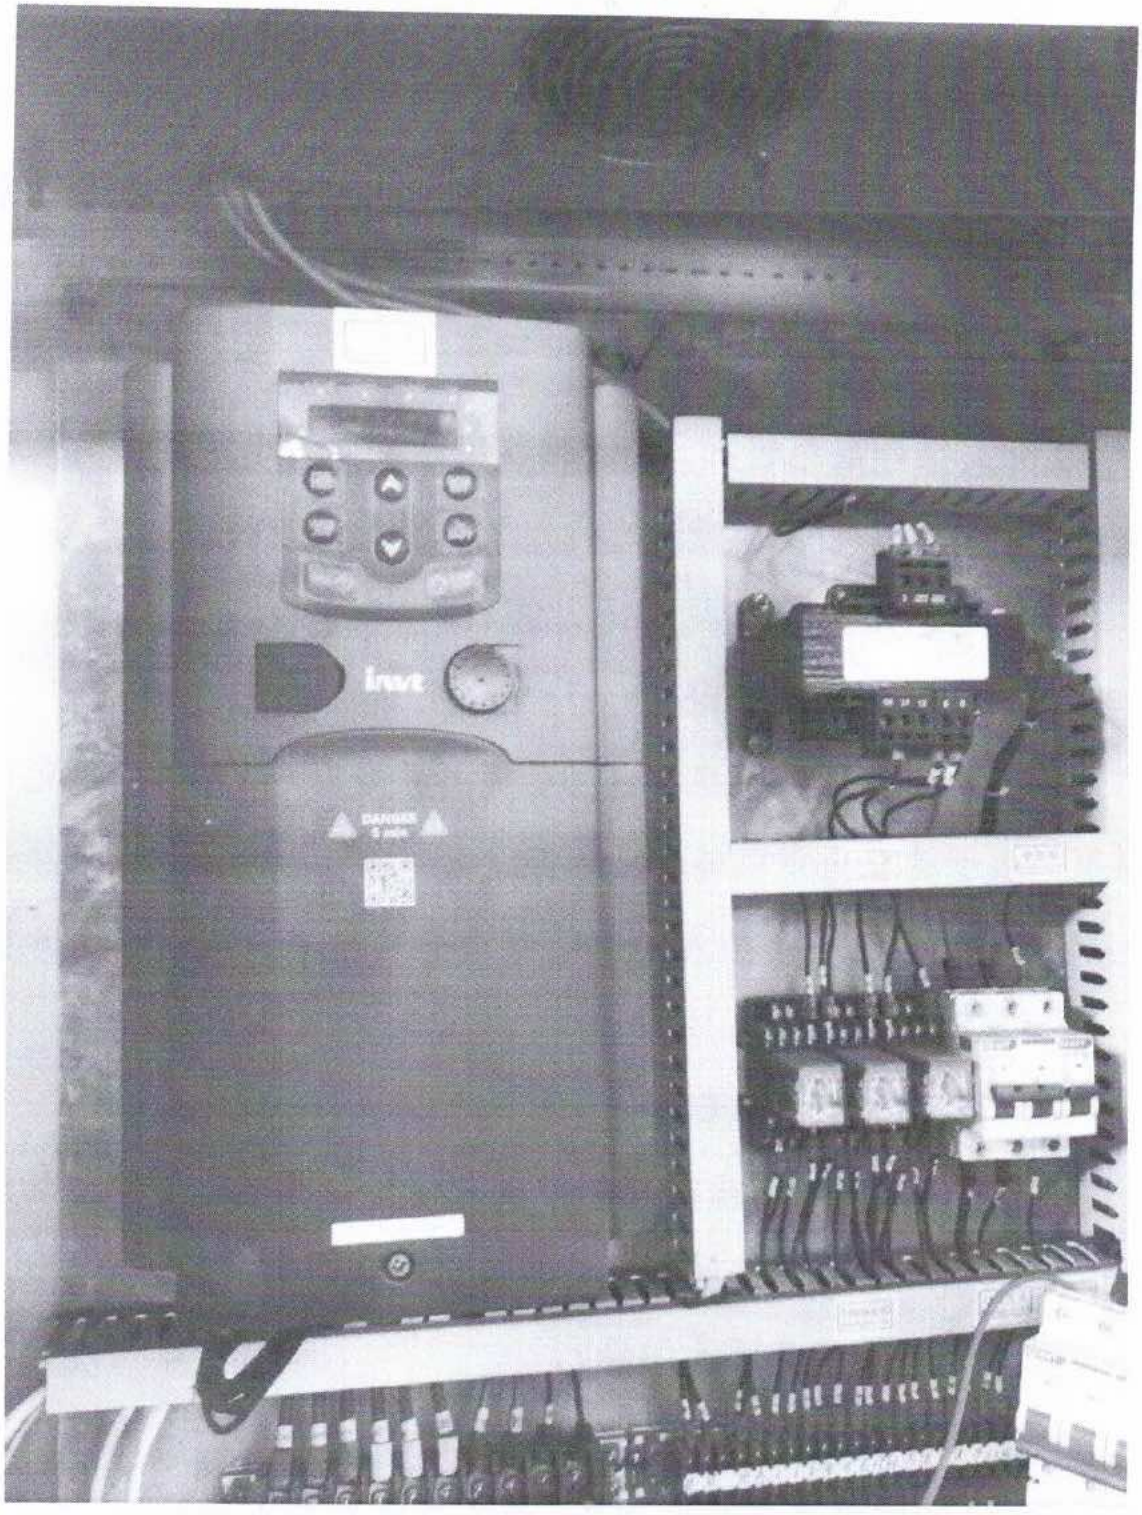
**图一：** 涉事不锈钢外壳开关

**图二：** 涉事不锈钢外壳开关操作电箱

图三：涉事不锈钢外壳开关操作电箱内部

**1.事故现场环境。**事发地点为中***纺织公司一楼生产车间（如图一、二），两台脱水机旁的柱子上安装有两个不锈钢外壳开关电箱，为脱水机启停开关。脱水机操作场所地面有少量积水，地面排水能力较弱。

**2.开关操作电箱情况。**开关操作电箱外壳为不锈钢金属材质，电箱未接地线，电箱外壳设有操作脱水机开关的按钮。

任某某在操作脱水机不锈钢外壳开关电箱时，开关操作电箱漏电，由于其安全意识淡薄，麻痹大意，操作不规范，在未穿着上衣和未戴绝缘手套个人安全防护用品双手潮湿的情况下操作开关，导致其触电。

**（三）完善企业安全生产隐患排查制度。**中***纺织公司应组织有关管理人员全面开展生产安全隐患大排查，对排查出的问题要编制整改方案落实整改，特别是生产区域与生产设备存在的安全隐患，要采取切实有效措施整改到位。中***纺织公司必须对同类型的不锈钢外壳开关操作电箱进行整改，确保漏电开关合规有效，消除其设计不当、结构不符合安全要求的事故隐患，达到安全要求。
