墨玉县2022年东片区棚户区建设项目

“9·23”一般触电事故报告

“9·23”一般触电事故调查组

2023 年 10 月

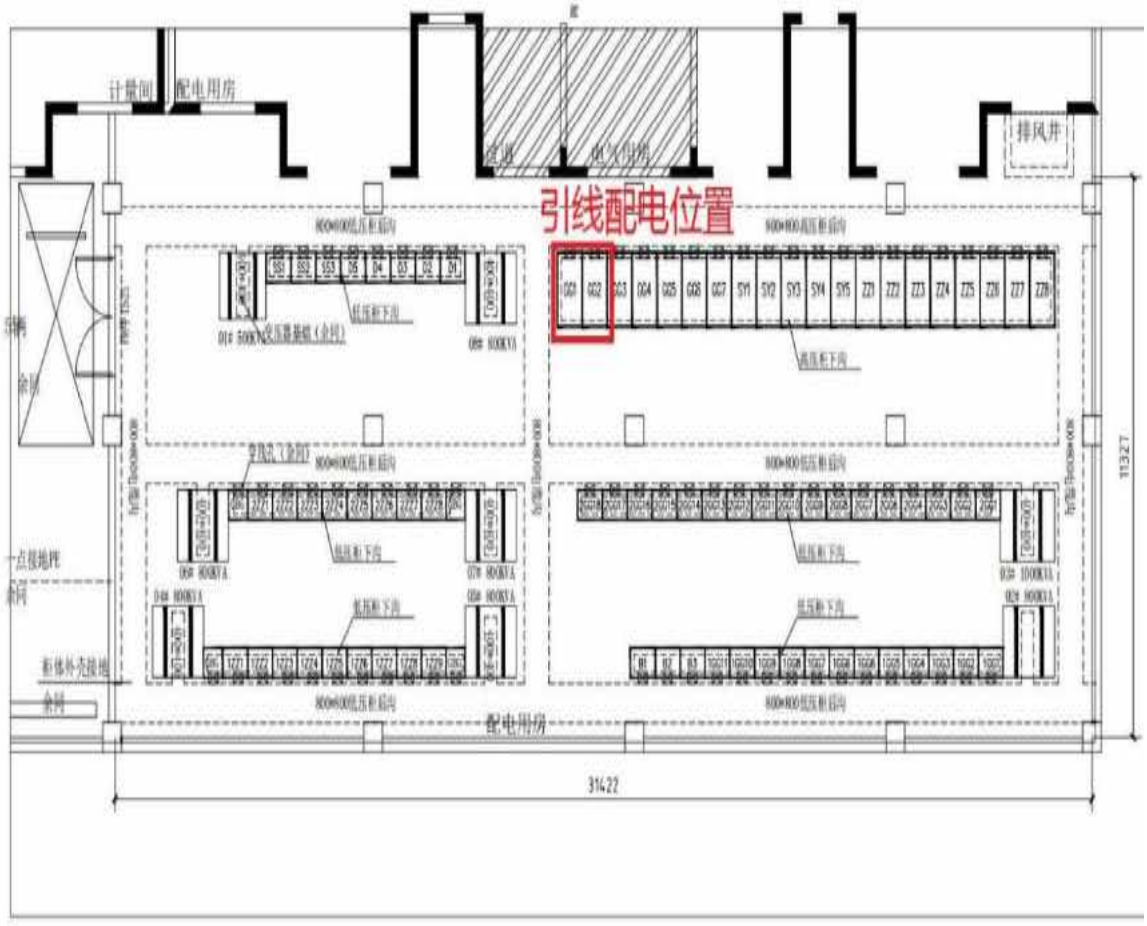
1.事故发生地位于墨玉县博斯坦街办英协海尔社区辖区“和田地区墨玉县2022年东片区棚户区建设项目（EPC设计施工总承包）”四号楼地下总配电室，事故发生时有充足的灯光照明，高压开关柜（10KV电源进线1 1G1和10KV电源进线2 2G1）智能操控装置高压带电显示灯闪红灯，事故现场未悬挂当心触电、禁止合闸等安全警示标志。

施工人员买某涉嫌违反《电业安全工作规程第1部分：热力和机械》（GB26164.1-2010）3.5.3[1]的规定，在施工过程中对配电柜未进行观察和验电，未佩戴绝缘手套和绝缘靴，未采取安全措施的情况下进行线路施工作业，在作业期间右手不慎触碰到配电带电铜片被电击，导致事故发生。

2023年8月4日，新疆博格达电气设备制造有限公司对该总配电室带电试验调试结束后，未设置当心触电、禁止合闸等安全警示标志，在贺彪组织的施工人员进入配电室作业施工时，同乐公司、博格达公司未告知配电柜带电情况，导致事故发生。
