高明明城佛山市***金属实业有限公司“8·4”一般高处坠落事故调查报告

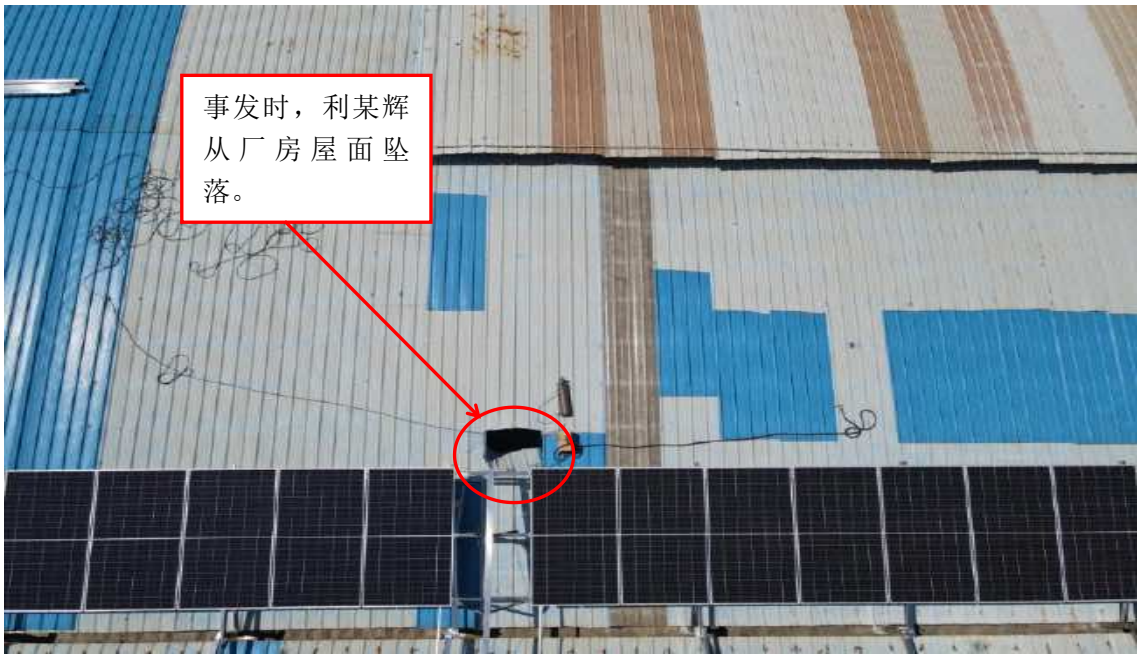
位置位于广东**科技有限公司仓库的两块预制管之间，预制管叠起堆放，叠起的预制管高约为 88cm，厂房屋面到预制管高约为 11.819m，预制管到西南面的变压器室约为 4.42m，到西南面墙壁约为 12.9m；事发时，利某辉身上未佩戴安全带、安全帽。

***公司厂房屋面有一个缺口，缺口北方向有一只氩气瓶、缺口东北方向有一台电焊机、东方向有一台电焊机和一只氩气瓶，厂房屋面有一批已经安装好的光伏设备，厂房屋面还可见到一只蓝色、一只白色、一只绿色的麻包袋以及一顶草帽；事发现场有一批放置的预制管，事发位置附近遗留有一副眼镜、一只袖套、一副面具、一顶草帽；现场未见有设置“当心坠落”、“注意安全”等警示标志。

图 1 事故现场情况

图 2 事故现场情况

图 3 事故现场情况

作业特种作业操作证，未佩戴安全带和安全帽，在屋面行走时铁皮瓦面破损导致利某辉从屋面坠落地面，造成事故的发生。

***公司要建立健全施工项目安全生产规章制度和操作规程，加强对高处作业的管控措施，落实现场隐患排查治理工作，如实记录隐患排查治理情况，加强外来施工作业人员安全培训教育工作，提高人员安全防范能力，切实落实安全生产主体责任。事故企业要将上述工作落实情况，形成书面事故报告书，并由企业负责人到明城镇政府进行汇报，切实提高作业场所的安全管理力度。
