辽宁泰丰电气股份有限公司“5·14”一般车辆伤害生产安全事故调查报告

岫岩满族自治县生产安全事故调查组

2026年9月

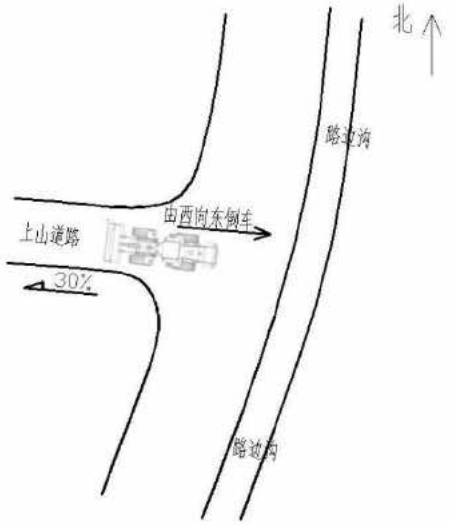
9时左右，谷*强和尚*先在半山腰干活，因为通往山顶的路混凝土罐车上不去，混凝土罐车开到半山腰后需要铲车将混凝土送到山顶的作业区。当时谷*强驾驶铲车（厦工XG956Ⅱ型）（详见图二、三）从西向东倒车准备去混凝土

图二 事故铲车照片一

图三 事故铲车照片二

经现场勘查、查阅资料和人员询问确认，事故直接原因为铲车驾驶员谷*强在坡度较陡路段、现场道路两旁缺少有

效防护措施和警示标志的情况下冒险倒车作业，铲车倒车时失控、直接掉进路旁沟里，导致铲车翻车、驾驶室被铲车压扁，驾驶员谷*强被挤压致死。

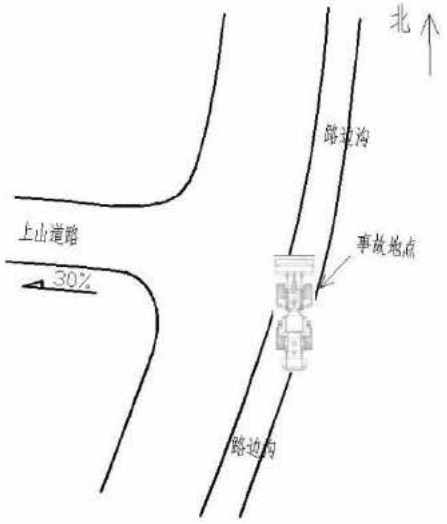
图四 作业过程示意图

罐车后方接混凝土（详见图四），铲车倒车时失控、直接掉进路旁沟里，导致铲车翻车（详见图五）。

图五 事故后现场示意图
