京平高速公路改扩建工程“7·21”一般生产安全事故调查报告

调查认定，京平高速公路改扩建工程“7·21”事故是一起一般生产安全责任事故。

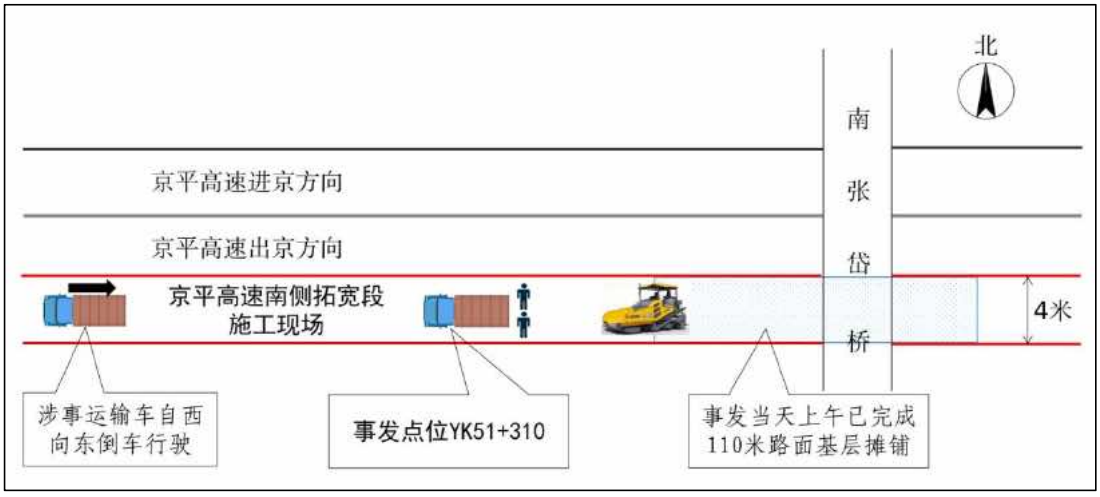
（事发现场平面示意图）

事发地点位于京平高速公路改扩建工程南侧道路拓宽段YK51+310处，事发当天上午，京平高速公路改扩建工程项目部组织工人、摊铺机等机械设备自南张岱桥东侧向西进行路面基层水泥稳定碎石层摊铺，至事发时已摊铺110米，施工宽度为4米。事发当天中午11时许，盛锦泰市政公司驾驶员刘**驾驶一辆车牌号码为京APZ652的重型自卸货车，车上装有44.68吨水泥稳定碎石路用材料，从京平高速南张岱收费站南侧施工入口处自西向东倒车入场，行驶约990米后碰撞到正在车辆后方铺设土工格栅的中企云博建筑公司工人张**、耿**，驾驶员刘**发现后随即停车。事发时，涉事重型自卸汽车停在摊铺机西侧64米处。

驾驶员刘**在倒车行驶过程中未有效对车辆后方情况进行观察，加之所驾驶的重型自卸货车倒车影像失效、超载等因素；同时张**、耿**二人在铺设土工格栅过程中受现况京平高速公路通车噪音大等影响，未能及时发现车辆并进行避让，是造成该起事故的直接原因。
