嘉定徐行上海磊盈包装材料有限公司
“6·13”一般其他伤害事故调查报告

嘉定区生产安全事故调查组

2025年8月25日

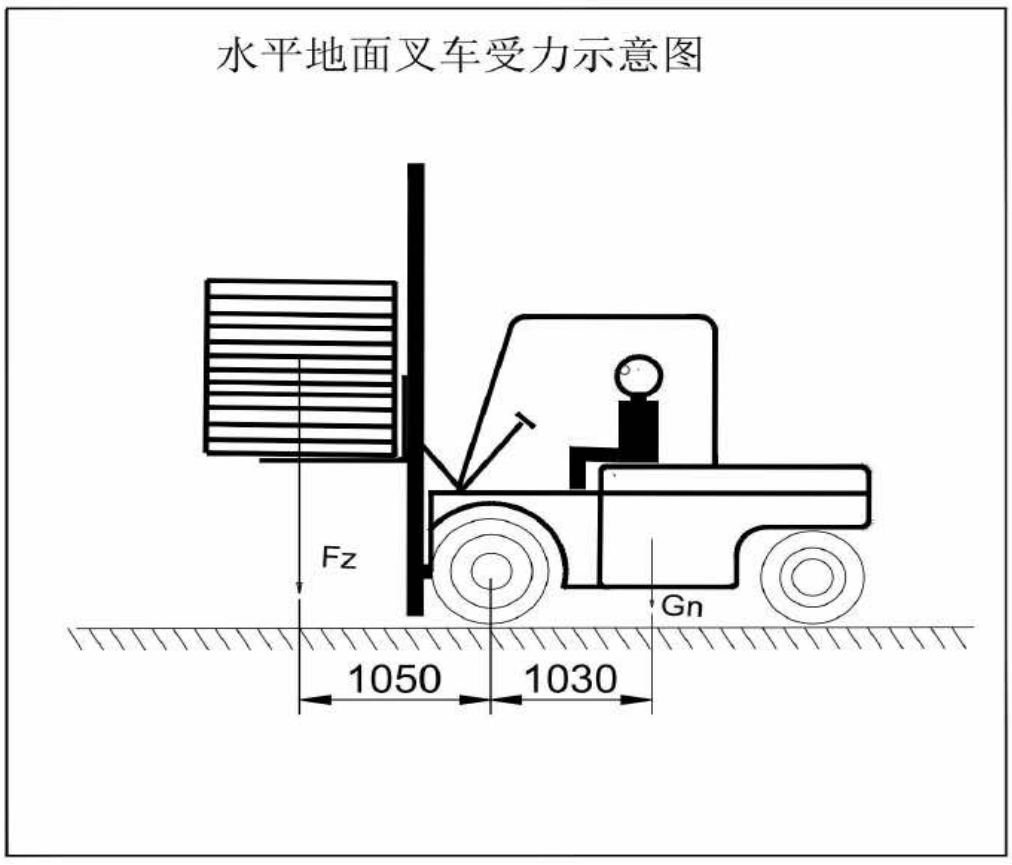
图3　水平地面叉车受力示意图

根据相关数据可以计算出叉车从货车上将货物刚刚叉运离开货车时，叉车的纵向抗倾覆力矩为:

$M_{抗倾覆}$=4425*10*1.030=45578 N•m

此时由货物重量产生的叉车向前方的倾覆力矩为:

$M_{倾覆}$=4350*10*1.05=45675 N•m

$M_{抗倾覆} \approx M_{倾覆}$

加上各种摩擦阻力，此时叉车抗倾覆力矩和货物产生的倾覆力矩处于平衡的临界状态，叉车车身能勉强保持不倾覆。

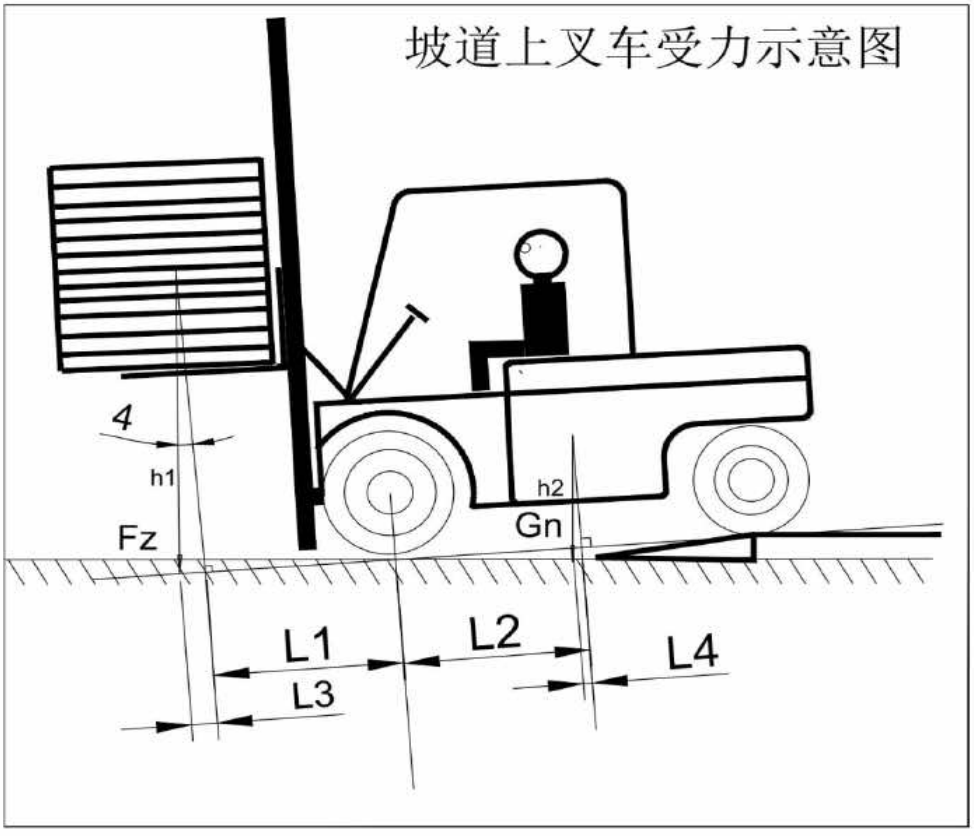
图4 坡道上叉车受力示意图

随着叉车叉运着货物向后倒车进入车间大门，叉车后轮行驶上高度为150mm的斜坡顶端，这时叉车的倾覆力矩和抗倾覆力矩发生了改变（见图4），此时抗倾覆力矩为:

$M_{抗倾覆}=G_n * 10 * (L_2-h_2*\sin(4^0))$

$=4425 * 10 * (1.03-0.7*\sin(4^0))=43497.8\ N•m$

此时由货物重量产生的向叉车前方的倾覆力矩为:

$M_{倾覆}=F_Z * 10 * (L_1+h_1*\sin(4^0))$

$=4350 * 10 * (1.05+1.8 * \sin(4^0))=51136.9\ N•m$

$M_{倾覆} > M_{抗倾覆}$

由于货物重力产生的倾覆力矩大于叉车本身的抗倾覆力矩，又由于叉车倒车行驶到斜坡顶点的过程中，后轮受到地面支撑力的冲击，进一步削弱了叉车的抗倾覆性，导致叉车向车头倾覆，货物滑出叉齿，将处于叉车和货车之间狭小空间的货车司机挤压在货物下面，导致本起事故的发生。
