陆丰桥冲“10·19”一般道路交通事故调查报告

2025年10月19日13时55分左右，在广东省汕尾市陆丰市133县道7公里100米（桥冲镇东坑村路口）发生一起重型半挂牵引车（牵引重型自卸半挂车)碰撞二轮摩托车的道路交通事故，造成1人死亡、1人受伤。

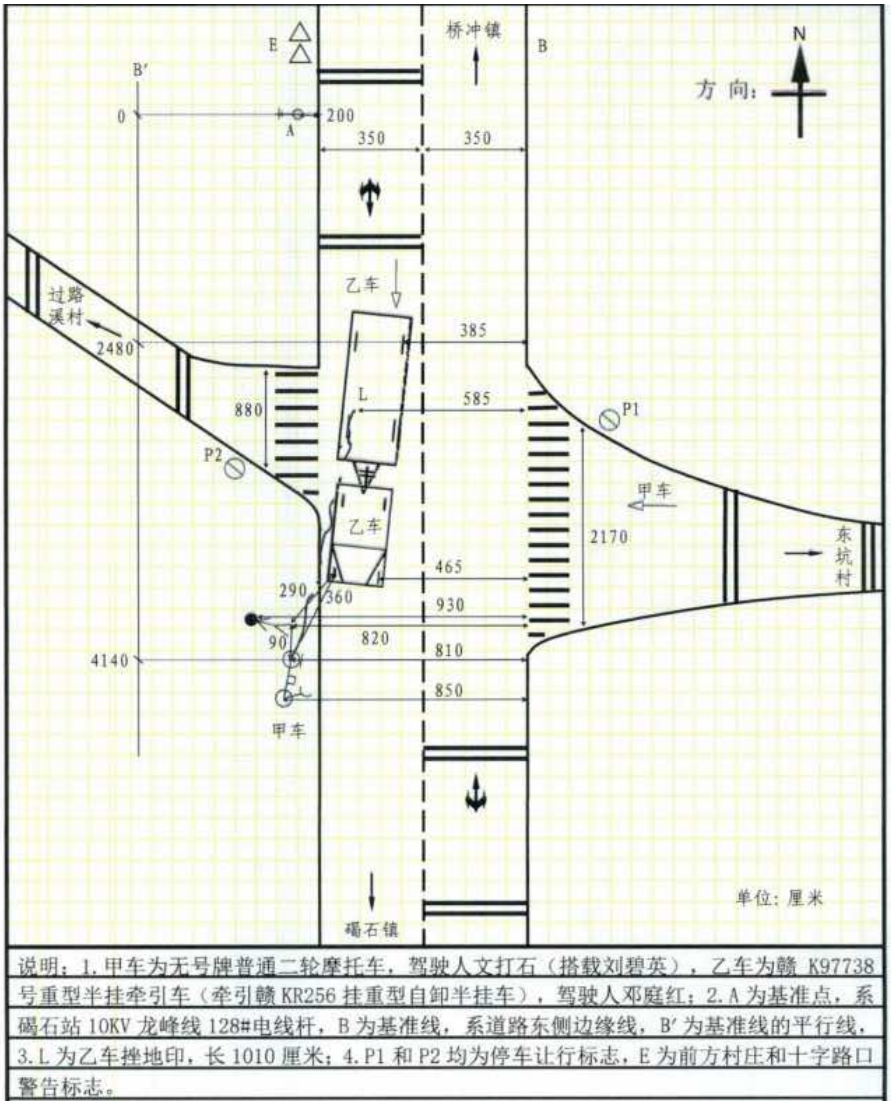
图3 事故现场示意图

现场位于陆丰市 133 县道 7 公里 100 米处（陆丰市桥冲镇东坑村路口），四枝分叉口，无交通信号灯控制，133 县道呈南北走向，南往碣石镇方向，北往桥冲镇方向，东侧是东坑村路口，西侧是过路溪路口。133 县道中间施划黄色中心虚线，双向各划设 1 条机非混合车道，车道宽 3.5 米，临近路口施划减速线、导向线，道路西侧设置“前面村庄”和“十字路口”警告标志，自北往南来车方向距现场 350 米处设置限速标志，限

速每小时30公里；东坑村路口开口宽21.7米，路口处施划人行横道标线、减速标线，北侧设置停车让行标志；过路溪路口开口宽8.8米，路口处施划人行横道标线、减速标线，南侧设置停车让行标志。事故当天，133县道路面材料沥青，路面完好，路表干燥，视线良好。
